## „Thöner Bruch“ in Lehrte

### ergänzende geotechnische Untersuchungen für die Überprüfung der hydrogeologischen Standortbedingungen

23369-E

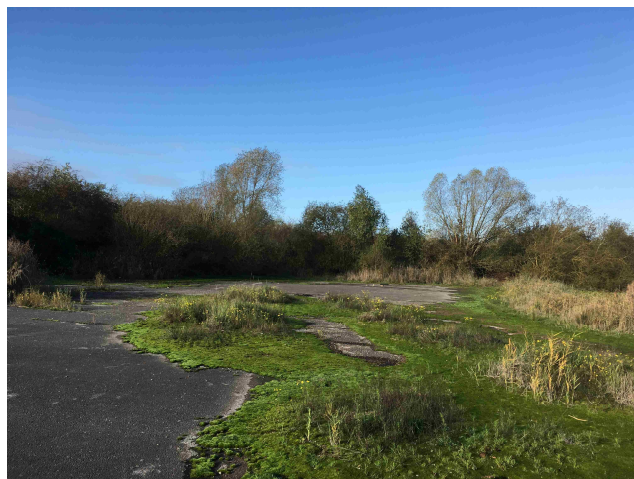
Foto: Aufnahme vom 12.12.2019 in das Becken B hinein. Blick Richtung Norden
