## Schalltechnisches Gutachten zum geplanten Ausbau der K 139 (Iltener Straße) in Lehrte

Datum des Gutachtens: 07.12.2023  
Nummer: 266509  
Umfang: 14 Seiten Bericht  
27 Seiten Anhang A3

Auftraggeber: Region Hannover  
Hildesheimer Str. 18  
30169 Hannover

Ausführung: AMT Ingenieurgesellschaft mbH  
Steller Straße 4, 30916 Isernhagen  
Telefon (051 36) 87 86 20 0  
Telefax (051 36) 87 86 20 29  
E-Mail: [info@amt-ig.de](mailto:info@amt-ig.de) <http://www.amt-ig.de>

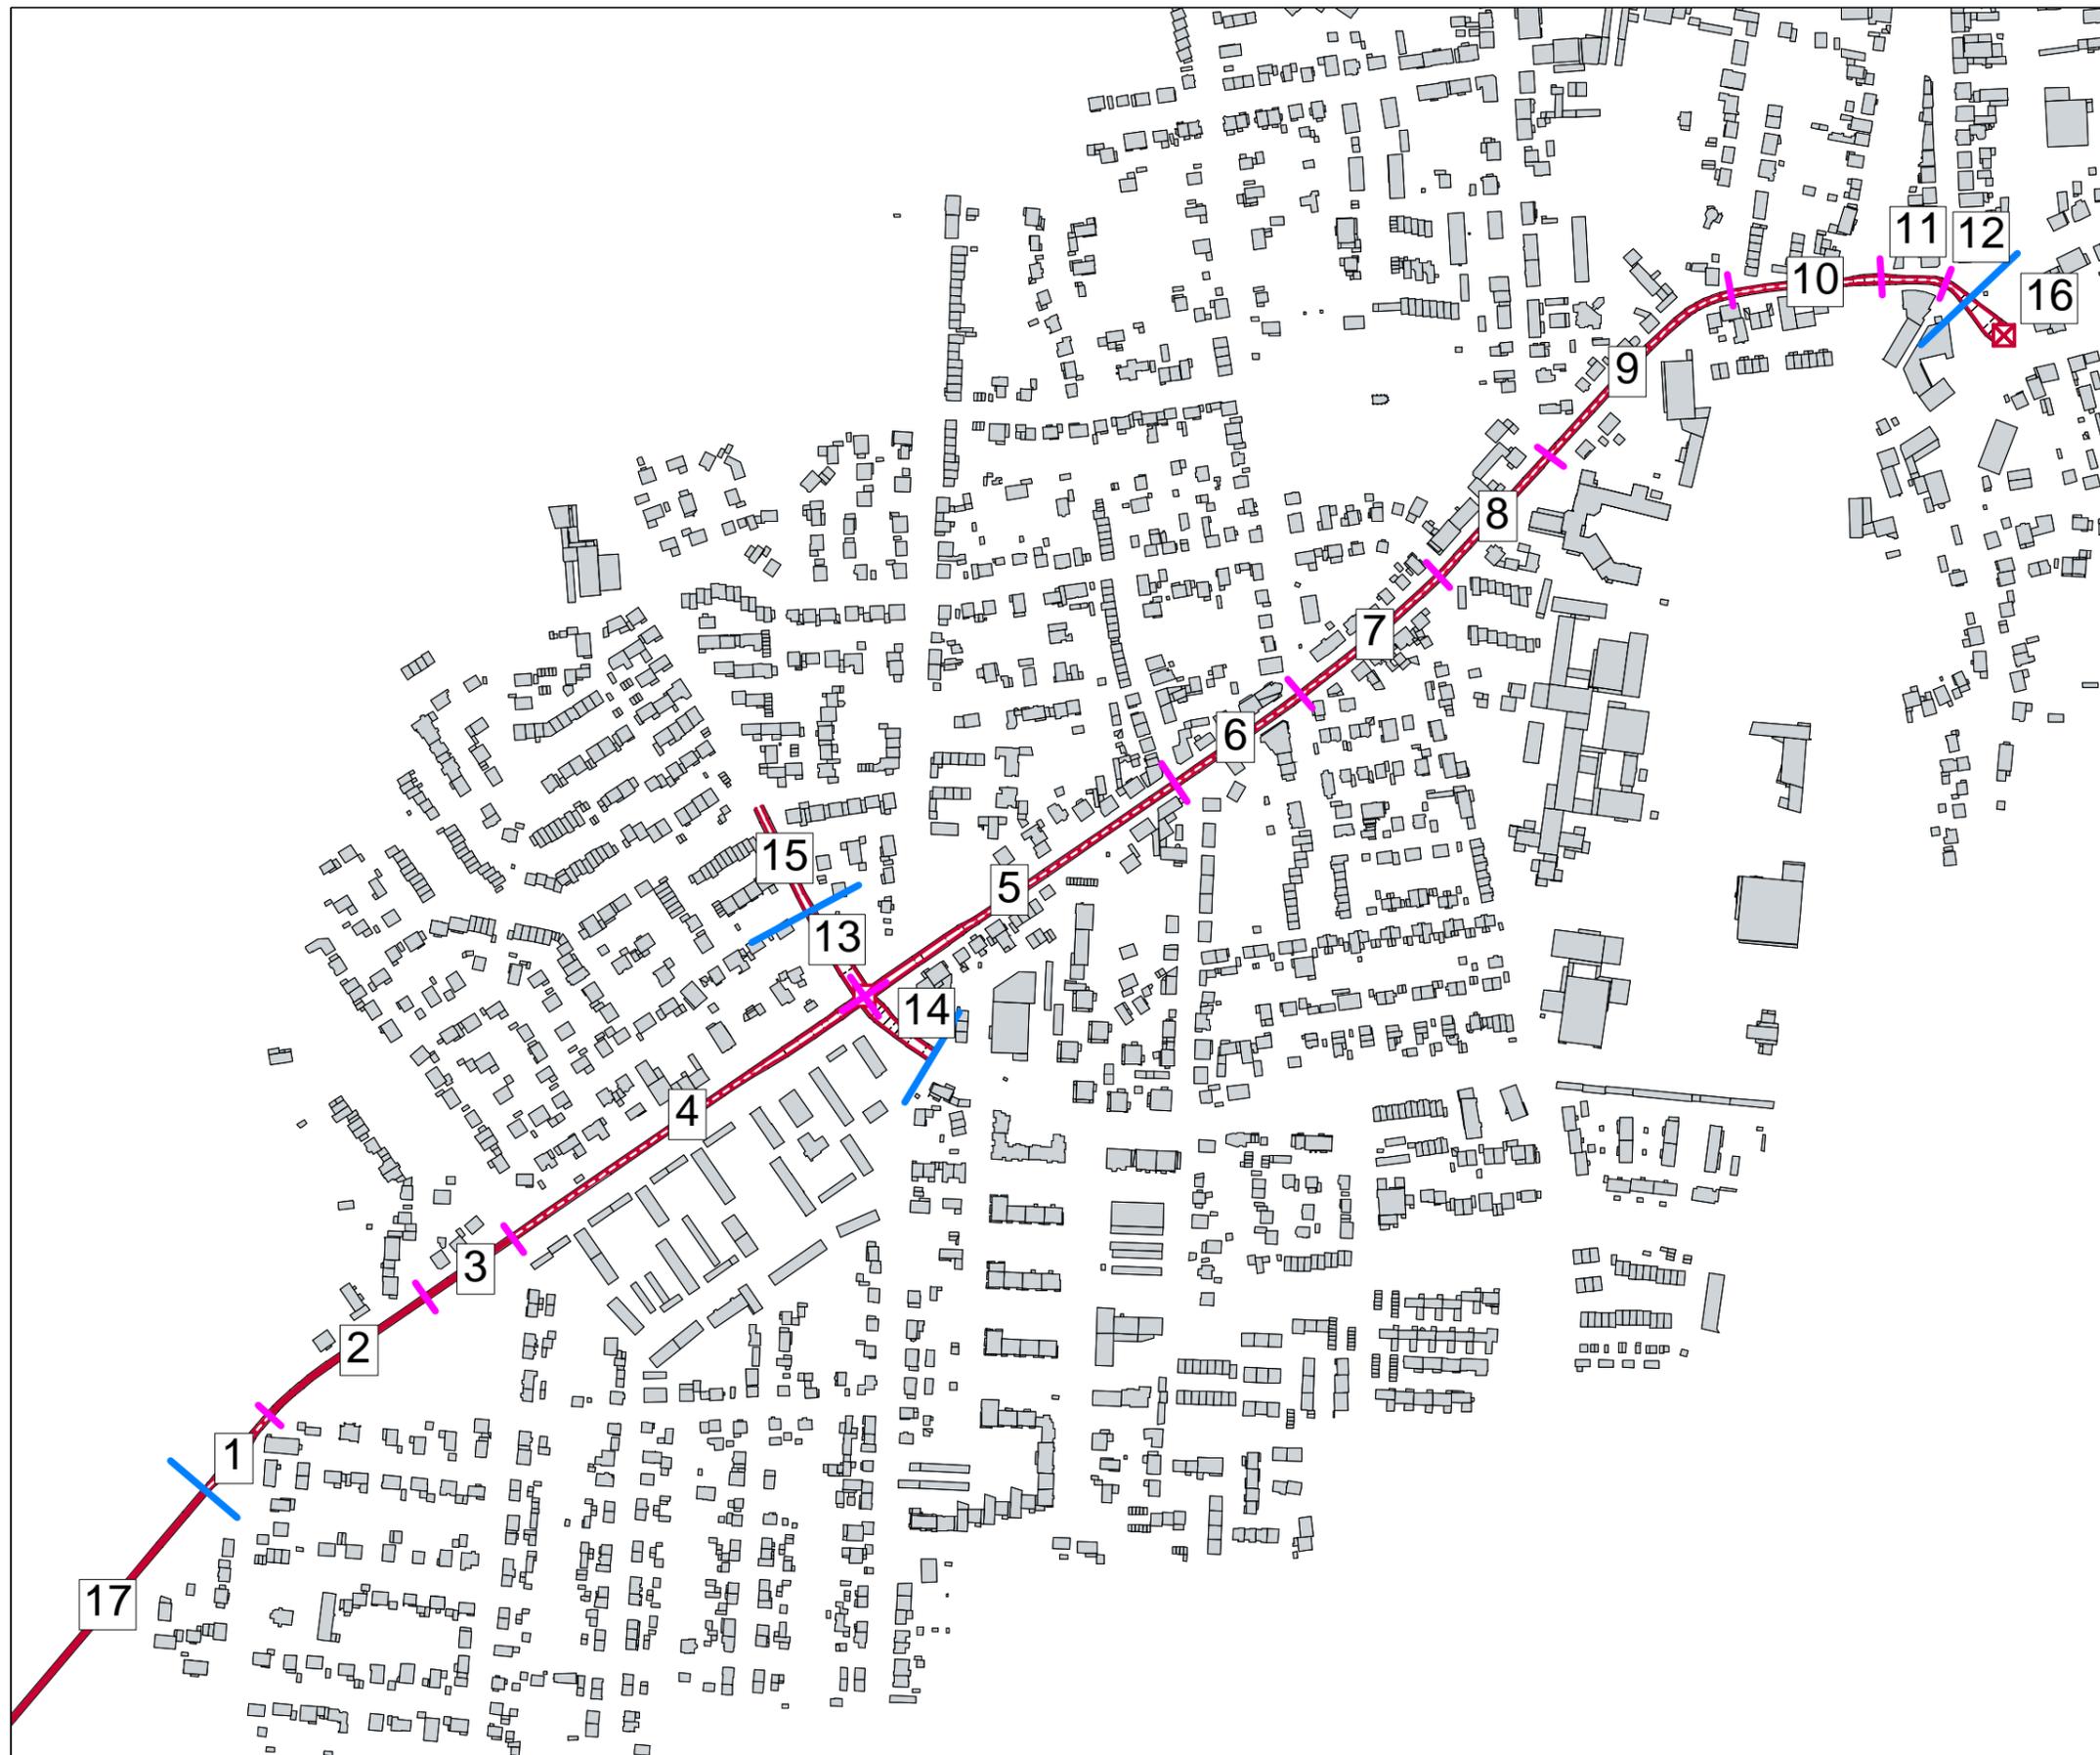
Lage der maßgeblichen Straßenabschnitte  
 im Prognose-Nullfall

In Anhang B ist die Lage der Verkehrswege im Nullfall und im Planfall mit der Nummerierung aus Tabelle 2 für die einzelnen Abschnitte dargestellt. Darin ist jeweils der baulich geänderte Abschnitt mit blauen Markierungen versehen, die Trennung der einzelnen Straßenabschnitte ist mit pinken Markierungen dargestellt. In Anhang B.3 ist der Kreisverkehr im Detail abgebildet.

In Anhang B ist das Berechnungsmodell für den Prognose-Nullfall sowie den Prognose-Planfall dargestellt.

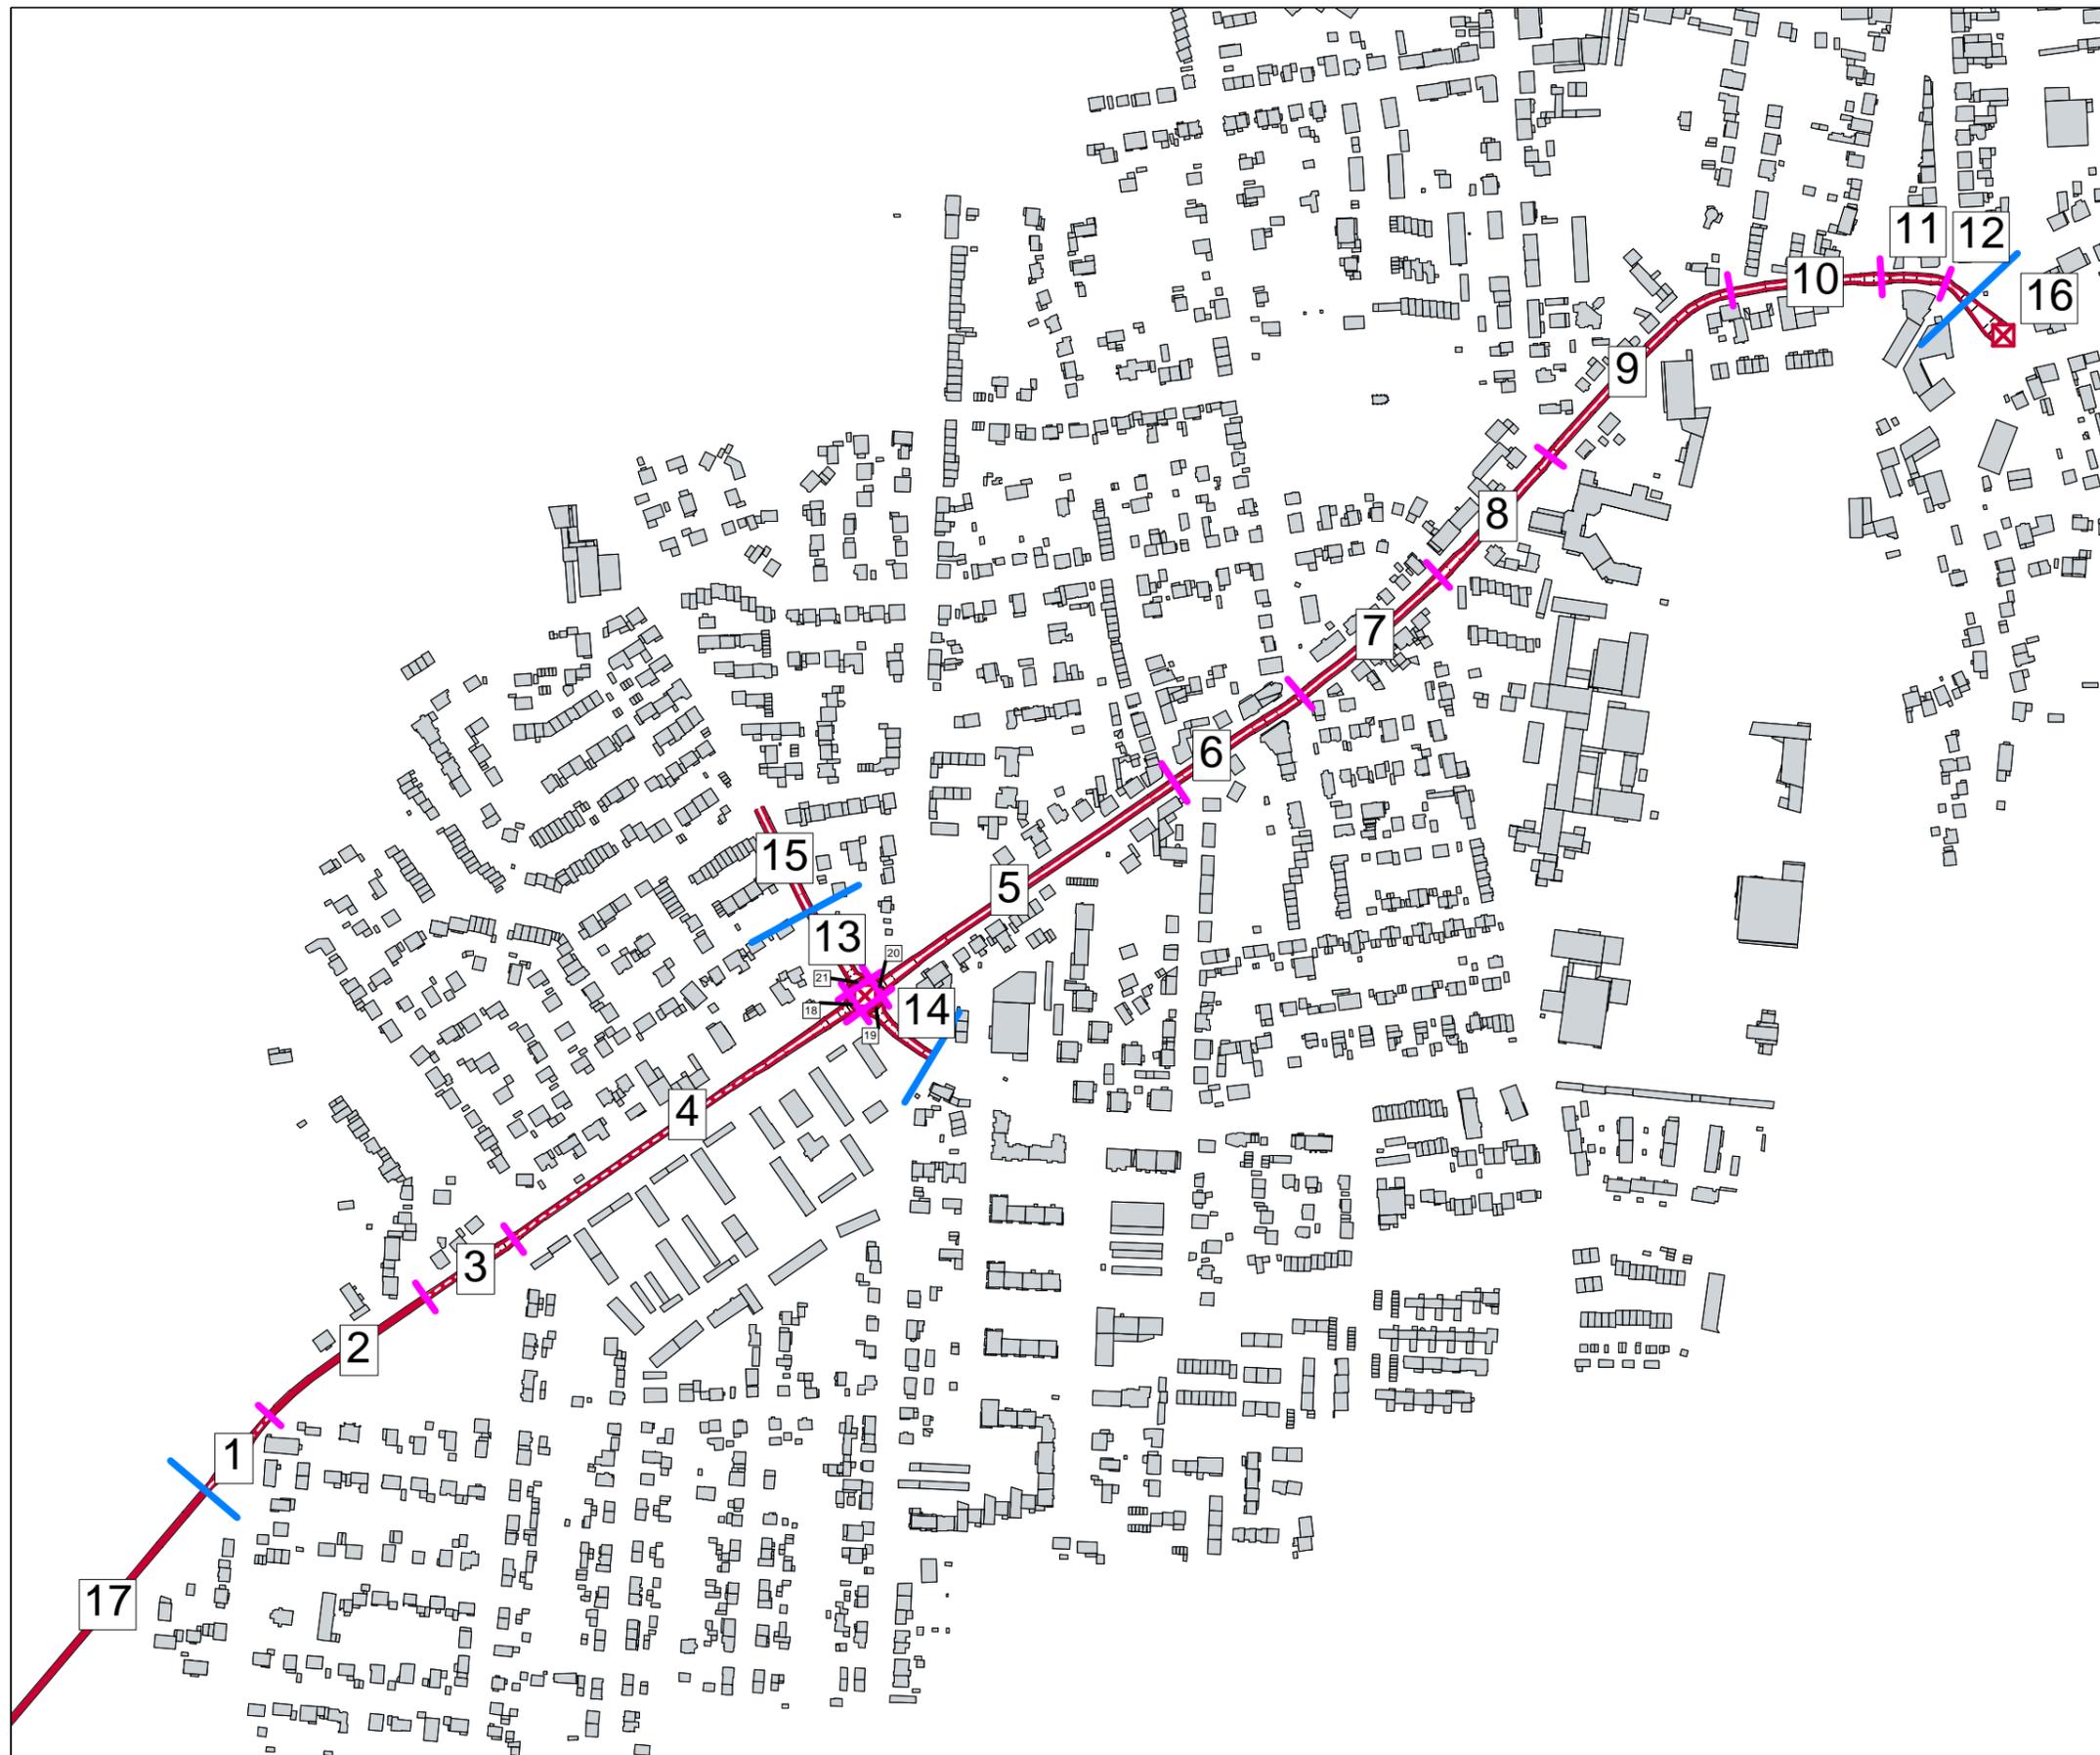
Lage der maßgeblichen Straßenabschnitte  
 im Prognose-Planfall

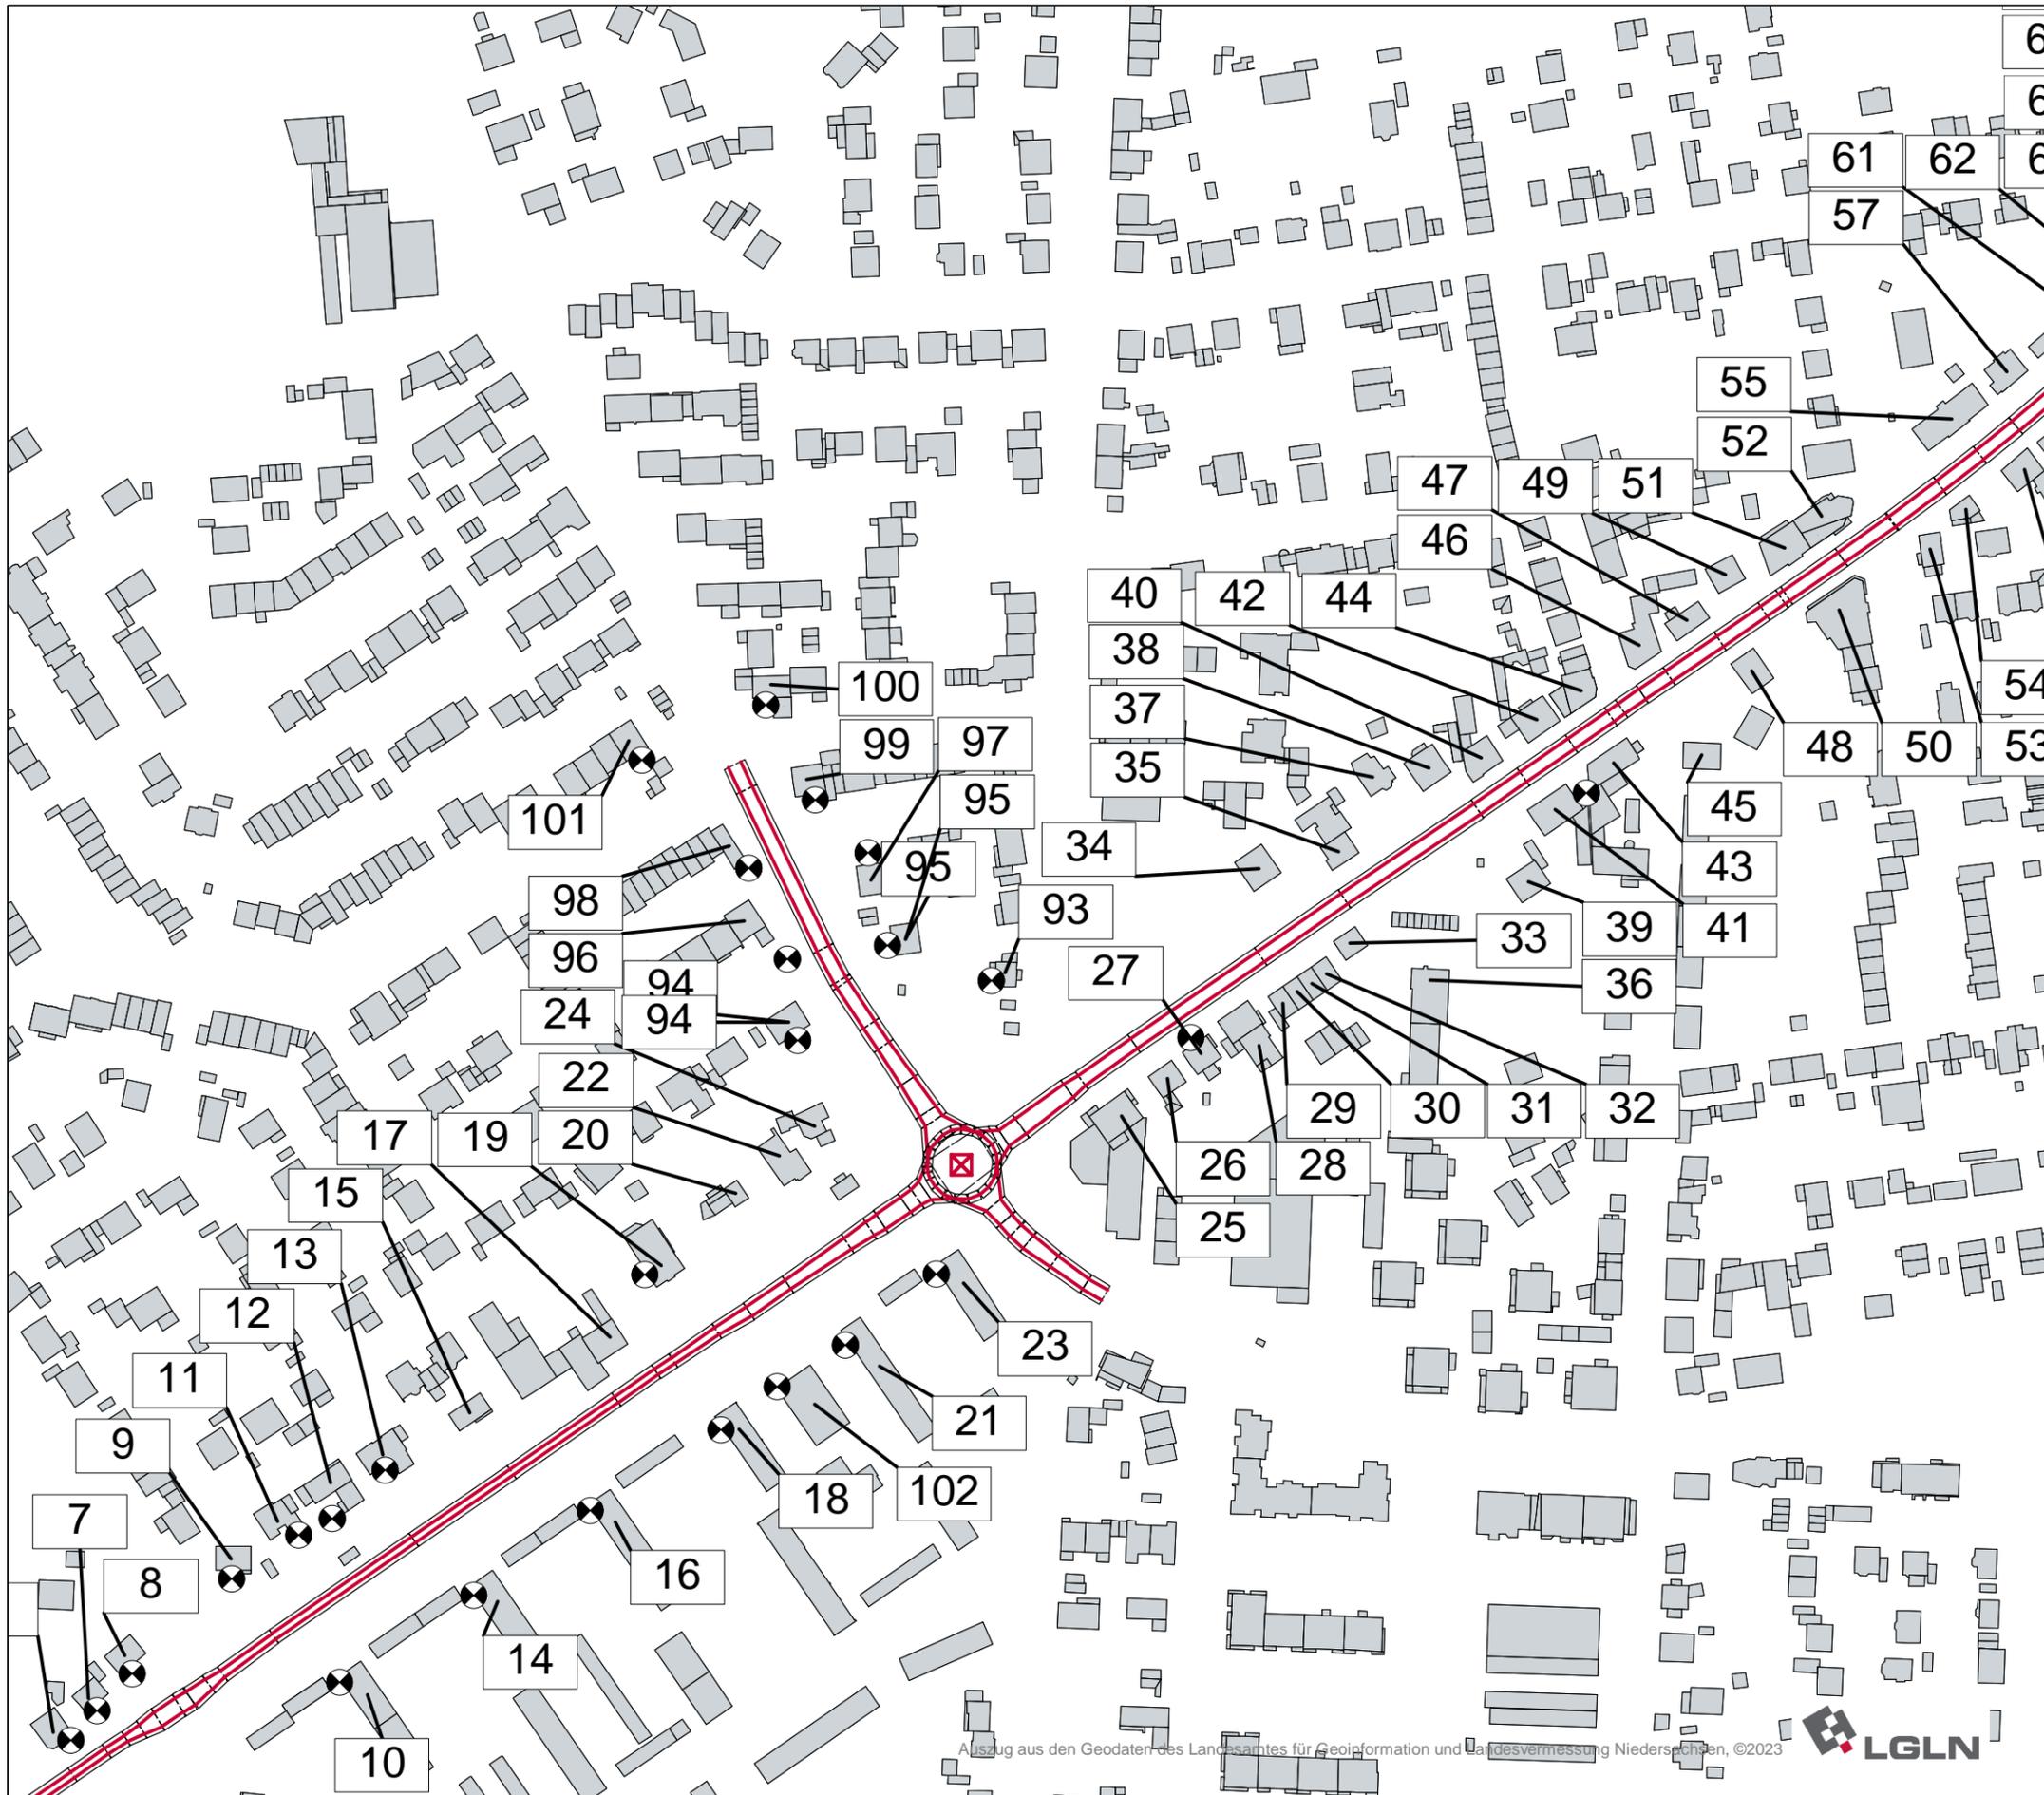
Lage der maßgeblichen Immissionsorte  
 im Prognose-Planfall  
 (Die Immissionsorte unterscheiden  
 sich im Prognose-Nullfall nicht)

Hinweis:  
 Gebäude sind als Hausbeurteilung berechnet.  
 Außenwohnbereiche (AWB) sind als Immissionspunkt  
 berechnet.

Für die schalltechnischen Berechnungen werden als maßgebliche Immissionsorte die nächstgelegenen schutzwürdigen Nutzungen herangezogen. Eine Übersicht der maßgeblichen Immissionsorte ist Anhang C zu entnehmen.
