„Thöner Bruch“ in Lehrte

Baugrunduntersuchungen für die Überprüfung der hydrogeologischen Standortbedingungen

19513 R

GEO-LOG Geosolutions		GEO-LOG Ingenieurgesellschaft mbH Am Mallen 14 - 38112 Braunschweig Tel. 0531 770096-10 Fax 0531 770096-29		
Projekt: Thöner Bruch in Lehrte Baugrunduntersuchungen für die Überprüfung der hydrogeologischen Standortbedingungen				
Auftraggeber: STADT LEHRTE Fachdienst Grünflächen und Umwelt Rothensplatz 1 31275 Lehrte				
Gezeichnet	Datum	Name	Zeichnungs-Nr.	Anlage
Geprüft	06.01.2020	T. Brüggemann	19513-R/1_LP-001	1
	06.01.2020	J. Küster	Projekt Nr.:	19513-R/1
M 1 : 200		Lageplan mit Darstellung der Aufschlusspunkte

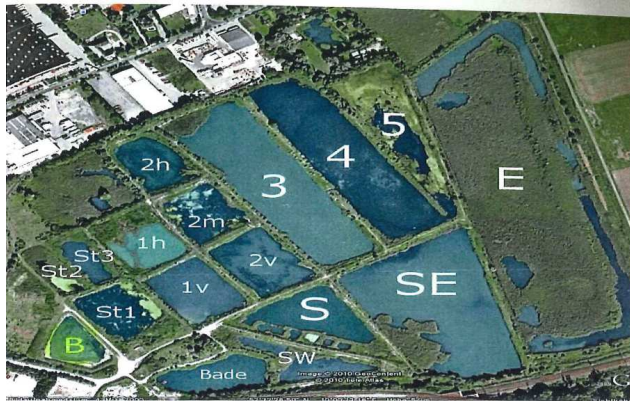
Bei dem Plangebiet handelt es sich um das ehem. Klärschlammbecken Nr. B (siehe Lageplan) am östlichen Ortsrand der Stadt Lehrte, 400m südöstlich der Einmündung Taubenstraße / Industriestraße.

Lage der Becken und ihre Bezeichnungen

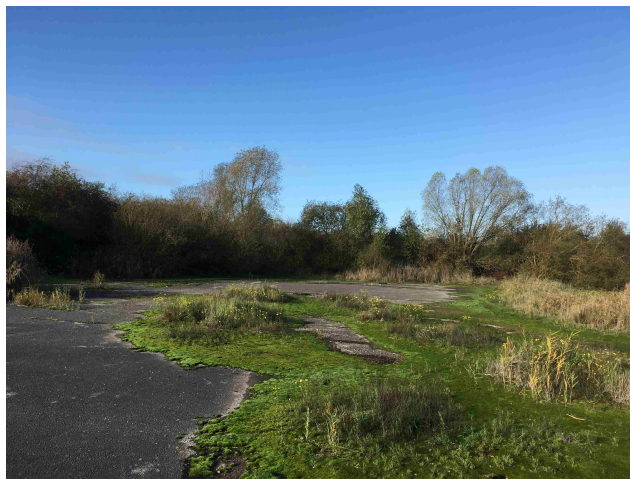
Foto: Aufnahme vom 12.12.2019 in das Becken B hinein. Blick Richtung Norden

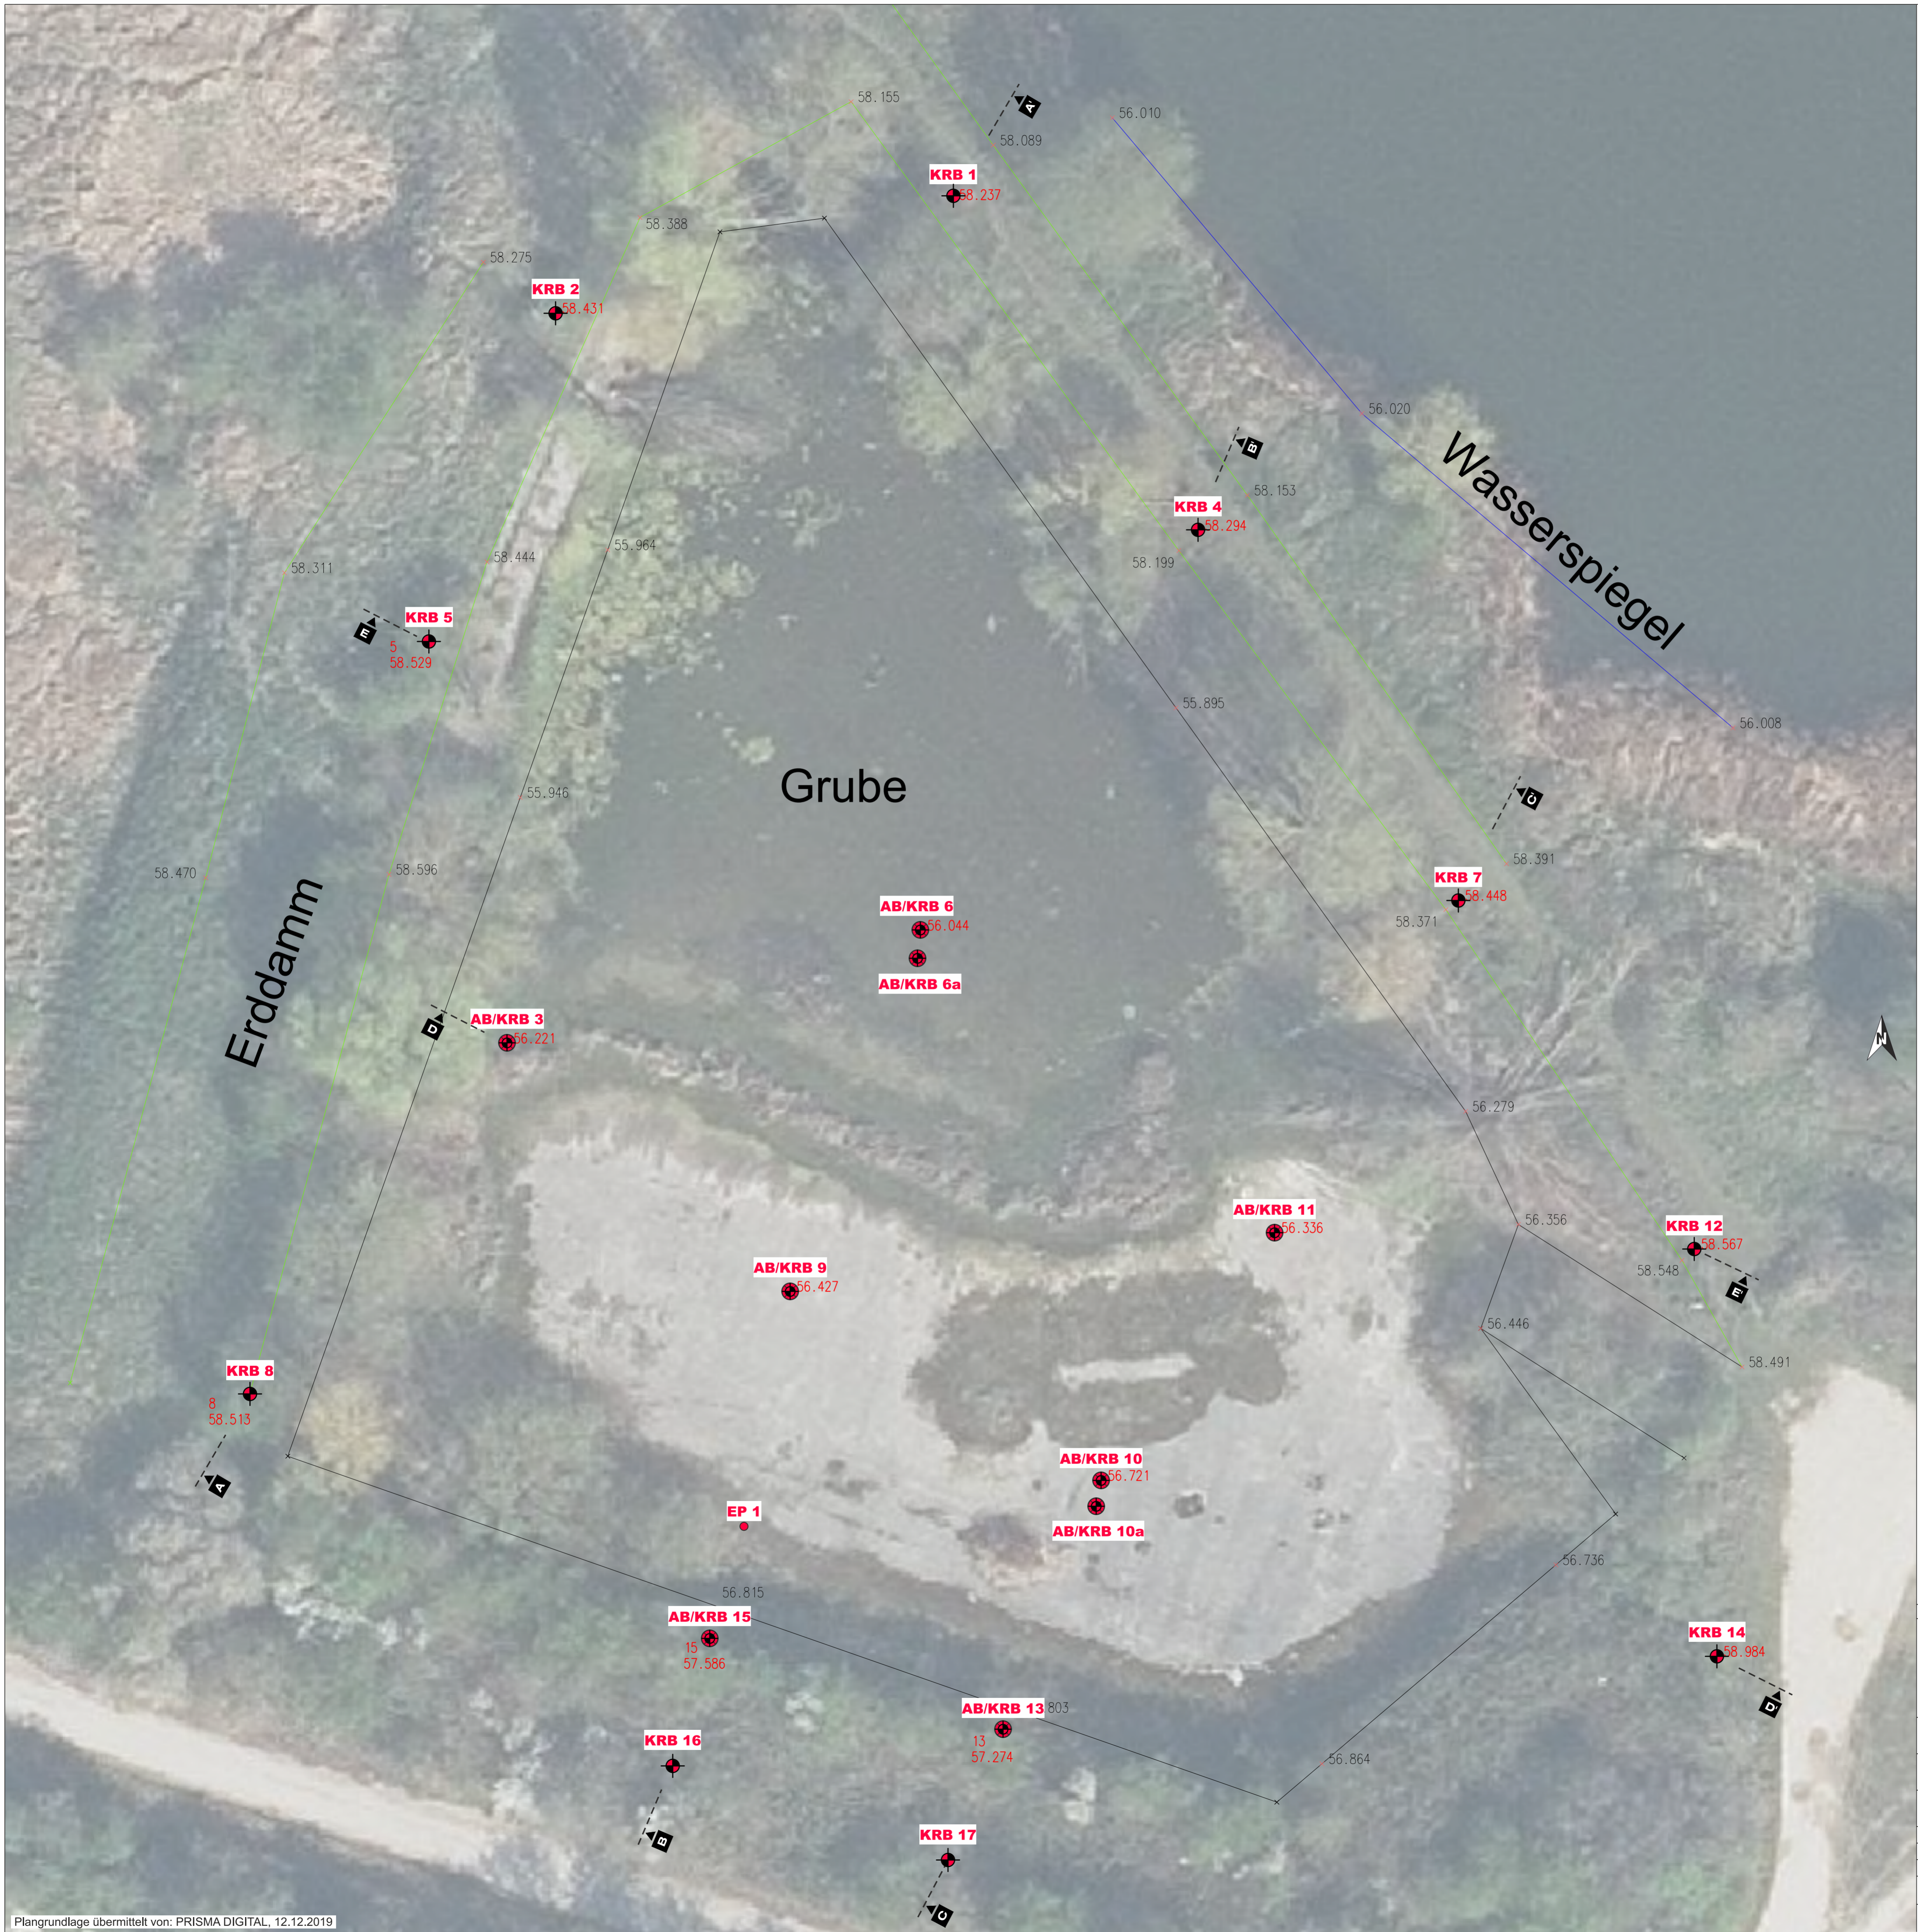
Erkundung GEO-LOG, Dezember 2019

Anlage 1 **Lageplan mit Darstellungen der Aufschlusspunkte**

Ergebnisdarstellung	<u>Lageplan</u>	Anl. 1	Darstellung der Untersuchungspunkte
	<u>Bohrprofilschnitt</u>	Anl. 2	Bohrprofil-Längsschnitte nach DIN 4023
		Anl. 2.1	Längsschnitt A - A'
		Anl. 2.2	Längsschnitt B - B'
		Anl. 2.3	Längsschnitt C - C'
Anl. 2.4		Längsschnitt D - D'	
	Anl. 2.5	Längsschnitt E - E'	
	<u>Kennblätter</u>	Anl. 3	Darstellung des Aufbaus der Verkehrsfläche inkl. Schadstoffbelastung
	<u>Schichtenverzeichnis</u>	Anl. 4	Bodenansprache nach DIN 4022 T1
	<u>Laborversuche</u>	Anl. 5	Korngrößenanalysen
Allgemeines	Die Beurteilung des vorhandenen Aufbaus der Verkehrsflächen und insbesondere der Baugrundsituation beruht auf der Interpretation der dokumentierten Felduntersuchungen sowie der notwendigerweise zu treffenden Annahmen zwischen den Baugrundaufschlüssen.

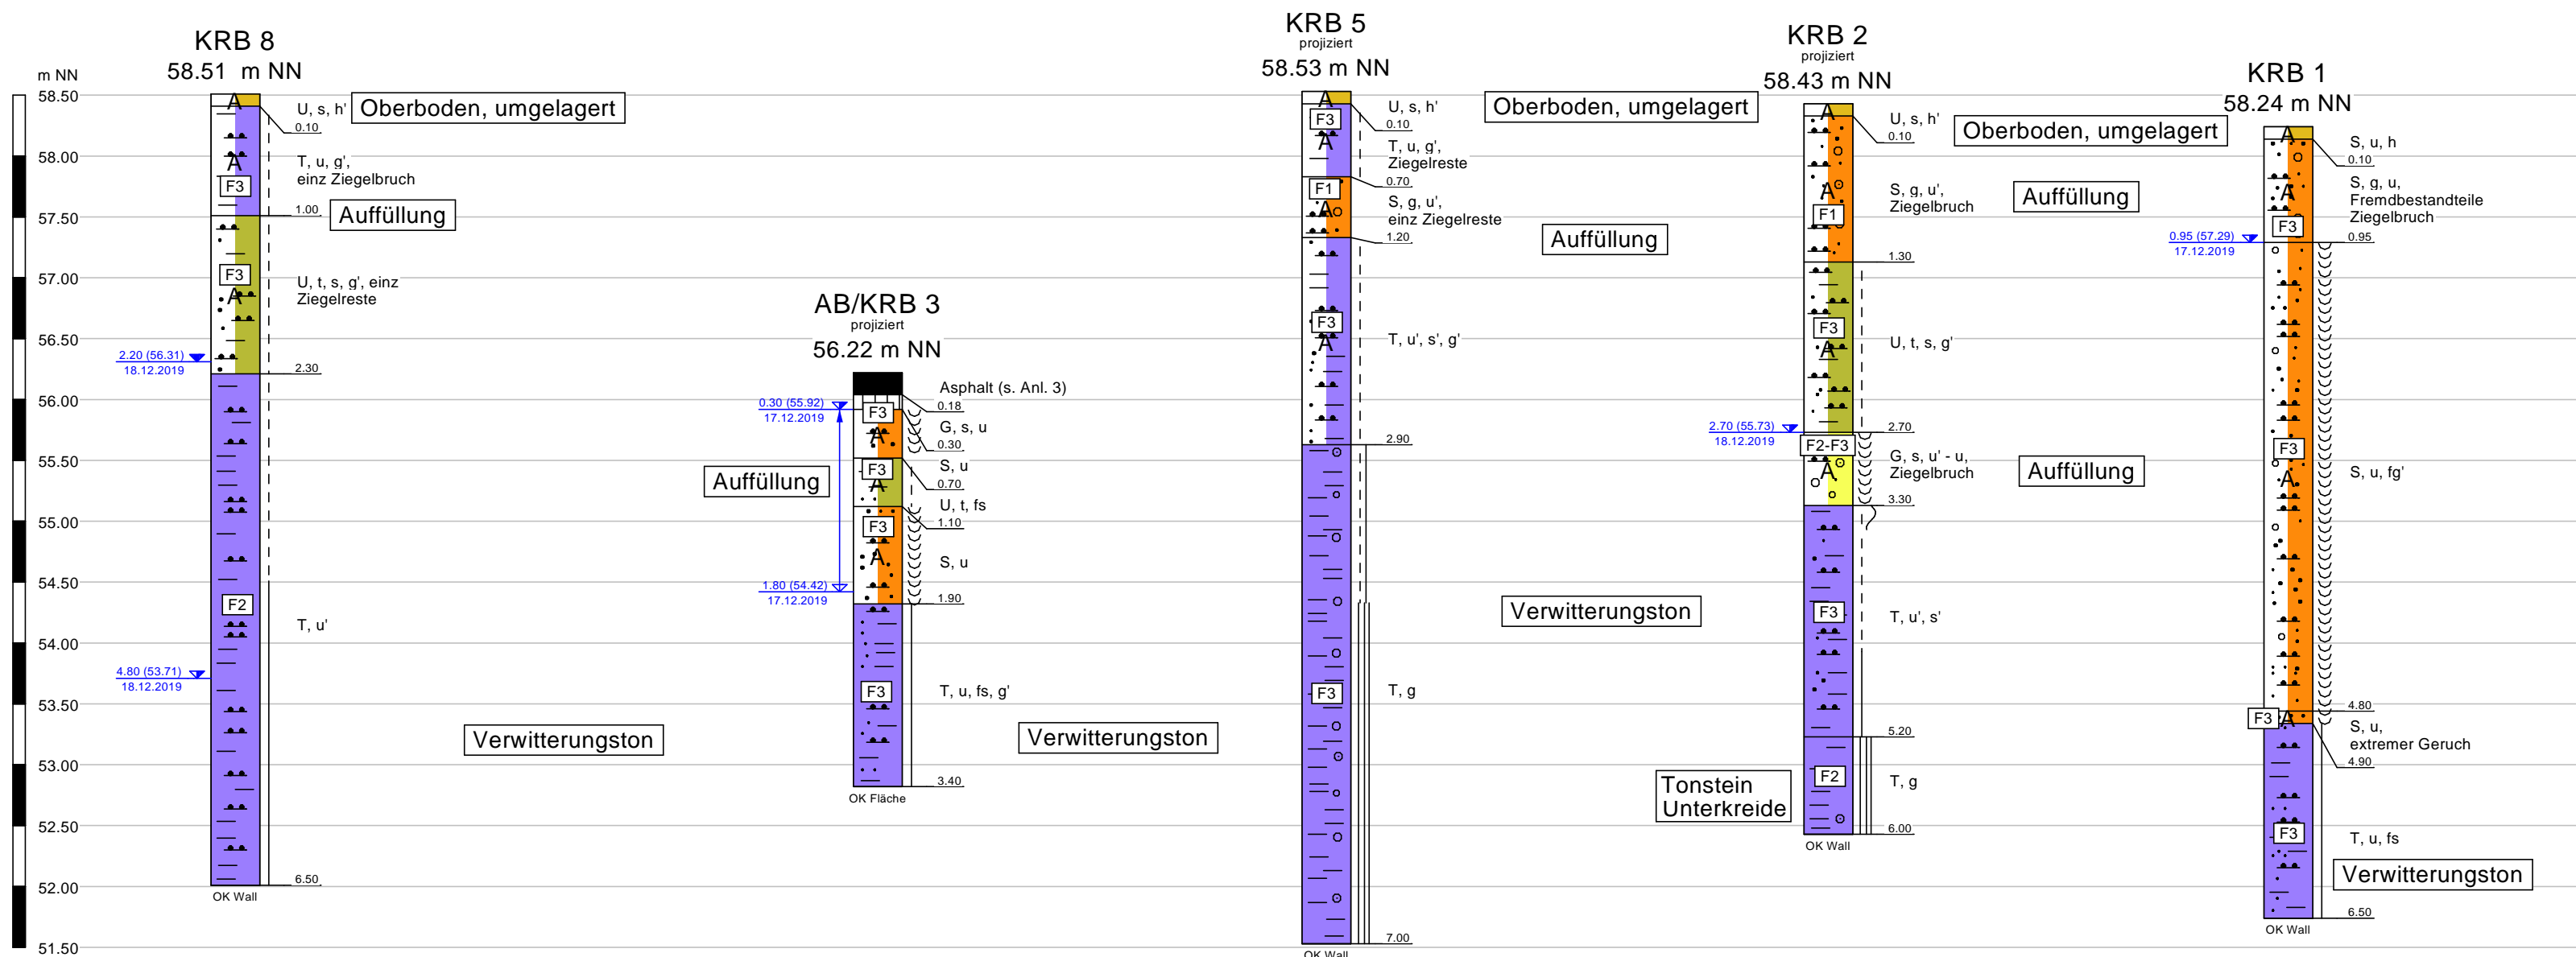
A
Südwest

A'
Nordost

GEO-LOG Ingenieurgesellschaft mbH Am Hafen 14 - 38112 Braunschweig Tel. 0531/70096-10 - Fax 0531/70096-29		
Projekt:		Thöner Bruch in Lehrte Baugrunduntersuchungen für die Überprüfung der hydrogeologischen Standortbedingungen		
Auftraggeber:		Stadt Lehrte Fachdienst Grünplanung und Umwelt Rathausplatz 1 31275 Lehrte		
	DATUM	NAME	FORMAT	ANLAGE
GEZEICHNET	08.01.2020	A. BLECKMANN	590 x 297	2.1
GEPRÜFT	08.01.2020	J. KÜSTER	PROJEKT NR.:	19513-R/1
Maßstab d.H. 1 : 50	Darstellung: Bohrprofilschnitt A - A' Wall West			
Maßstab d.L. 1 : 250

Anlage 2 **Bohrprofil-Darstellungen nach DIN 4023**

der geologischen **Unterkreide-Formation** sowie deren **tonige Verwitterungsprodukte** (in den Anlagen 2.1 bis 2.5 **violett** koloriert dargestellt).

Sande der Bodengruppen SU und SU* nach DIN 18196 (in den Anlagen 2.1 bis 2.5 orange koloriert)

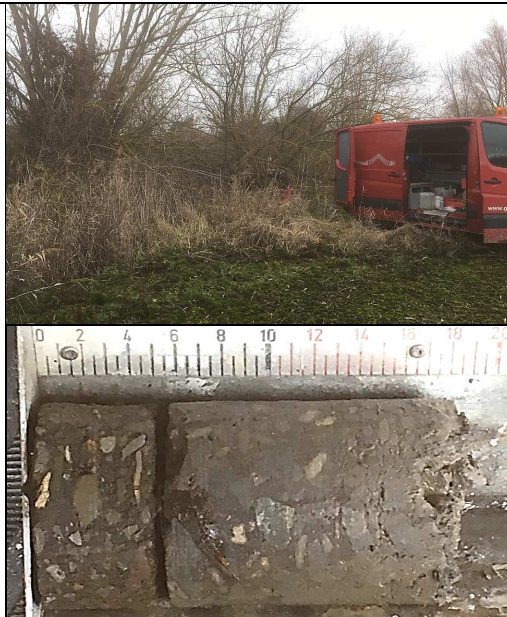
Profildarstellung Straßenaufbau:
AB/KRB 3
56.22 m NN

weiter siehe Schichtenverzeichnis
F 1 = Frostempfindlichkeitsklasse nach ZTVE-StB 17

Aufschluss: **AB/KRB 3**
Ort: **Lehrte**
Straße:
Lage: Thöner Bruch
(siehe Darstellung Lageplan)
Probenehmer: Wischer

Untersuchungspunkte	AB/KRB 3, AB/KRB 6, AB/KRB 9 bis AB/KRB 11
Bauweise	Asphalt ⇒ Deckschicht AD d = 4,8 bis 6,8 cm (z.T. nicht vorhanden) ⇒ Tragschicht AT d = 10,6 und 13 cm
Dicke gebundener Oberbau	10 bis 17 cm erkundet
Ungebundene Tragschichten	Kiese ⇒ Erkundete Tiefe/Unterkante: 30 bis 60 cm u. OK Fahrbahn ⇒ Kiese mit variierenden Anteilen an Sand und Schluff ⇒ Naturstein, gebrochen ⇒ Bodengruppe nach DIN 18196: [GU*] ⇒ Frostepfindlichkeitsklasse: F 3 → sehr frostepfindlich Zur Tiefe hin Auffüllungen:
Auffüllungen	Sande (im Wechsel mit Lehm und Ton, s. unten) ⇒ Teilweise erkundet in KRB 3 und KRB 11 ⇒ Erkundete Dicken: 20 bis 120 cm u. OK Gelände ⇒ Erkundete Tiefe/Unterkante: 80 bis 240 cm u. OK Gelände ⇒ Sande mit variierenden Anteilen an Kies und Schluff ⇒ Rundkorn ⇒ Teilweise vernässt ⇒ Bodengruppe nach DIN 18196: [SU], [SU*] ⇒ Frostepfindlichkeit: F2, F3 → mittel- und sehr frostepfindlich Lehm und Ton (im Wechsel mit o.g. Sanden)

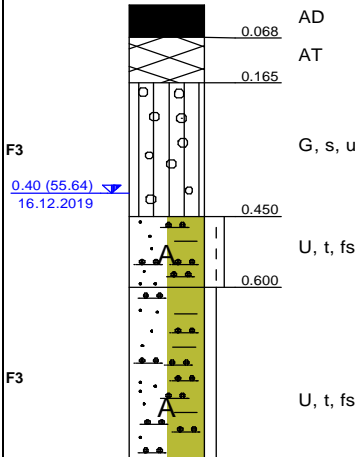
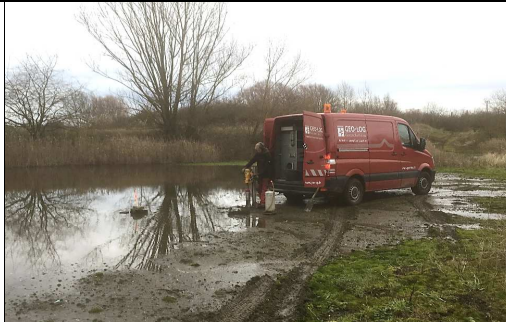
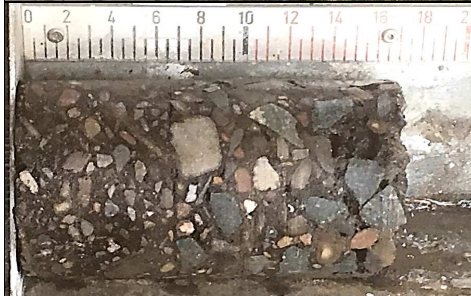
AB/KRB 6
56.04 m NN

Aufschluss: **AB/KRB 6**

SCHICHTENAUFBAU	WEITERE SCHICHTENANGABEN					ANALYTIK			BEWERTUNG			
		Stärke	Tiefe	Schnelltest	Probennummer	Mischprobe ¹	PAK [mg/kg]	Phenol-Index [µg/l]	Asbestgehalt		Verwertungs-klasse	Einbau-klasse	Abfall-schlüssel
		[cm]	[cm]	FGSV 27/2					Qualitat. Nachweis VDI 3866	BIA 7487 (WHO) ^{2,3} [%]			
OBERBAU gebundene und ungebundene TS	Asphaltdeckschicht	6,8	6,8	-	P 6.1	MP 1	< 5	< 10		asbestfrei	A		17 03 02
	Asphalttragschicht	9,7	16,5	-	P 6.2	MP 2	< 5	< 10		asbestfrei	A		17 03 02
	Tragschicht: Kies, sandig, schluffig, (Naturstein, Brechkorn), [GU*]	28,5	45,0		P 6.3	MP 5						Z 2	17 05 04
UNTERGRUND AUFFÜLLUNG	Auffüllung: Schluff, tonig, feinsandig, halbfest bis steif, dunkelgrau, [UL]	15,0	60,0		P 6.4								
	Auffüllung: Schluff, tonig, feinsandig, halbfest, grau, [UL] <i>weiter siehe Schichtenverzeichnis</i>	50,0	110,0		P 6.5								
NATÜRLICHER UNTERGRUND

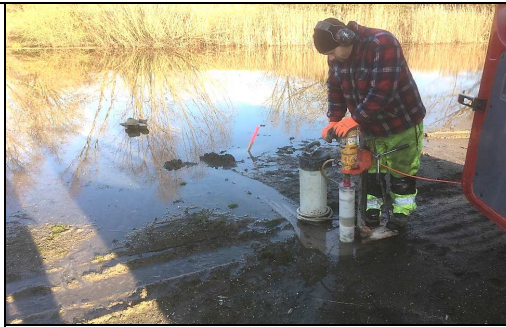
AB/KRB 6a
56.04 m NN

Aufschluss: **AB/KRB 6a**

SCHICHTENAUFBAU	WEITERE SCHICHTENANGABEN					ANALYTIK			BEWERTUNG			
		Stärke	Tiefe	Schnelltest	Probennummer	Mischprobe ¹	PAK [mg/kg]	Phenol-Index [µg/l]	Asbestgehalt		Verwertungs-klasse	Einbau-klasse	Abfall-schlüssel
		[cm]	[cm]	FGSV 27/2					Qualitat. Nachweis VDI 3866	BIA 7487 (WHO) ^{2,3} [%]			
OBERBAU gebundene und ungebundene TS	Asphaltdeckschicht	6,0	6,0	-	P 6a.1								
	Asphalttragschicht: Grundwasser Ruhe: 0.12 m	11,0	17,0	-	P 6a.2								
	Tragschicht: Kies, sandig, schluffig, (Naturstein, Brechkorn), [GU*]	23,0	40,0		P 6a.3								
UNTERGRUND AUFFÜLLUNG	Auffüllung: Sand, kiesig, schwach schluffig, grau, Grundwasser nach Bohrende: 0.44 m, nass, [SU]	40,0	80,0		P 6a.4								
	NATÜRLICHER UNTERGRUND Verwitterungston: Ton, schluffig, ab 1.50 m schwach kiesig, steif, ab 1.50 m halbfest, grau, TA	420,0	500,0		P 6a.5

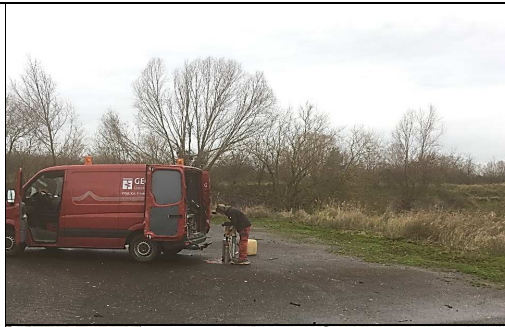
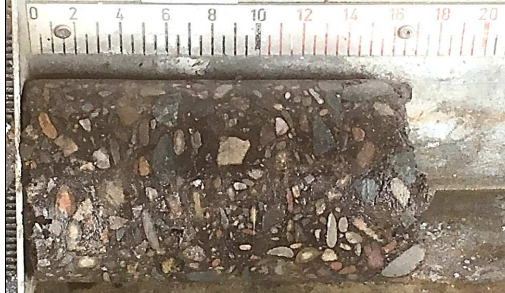
AB/KRB 9
56.43 m NN

Aufschluss: **AB/KRB 9**

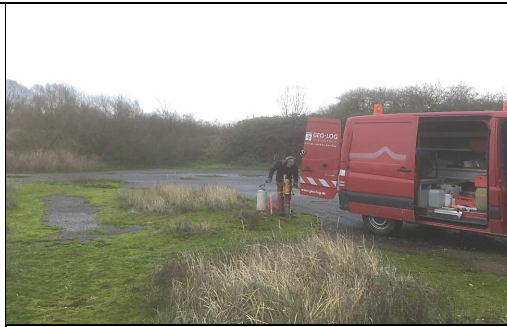
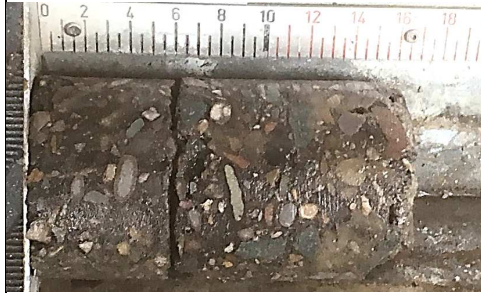
Profildarstellung Straßenaufbau:
AB/KRB 10
56.72 m NN

Aufschluss: **AB/KRB 10**
Ort: **Lehrte**
Straße:
Lage: Thöner Bruch
(siehe Darstellung Lageplan)
Probenehmer: Wischer

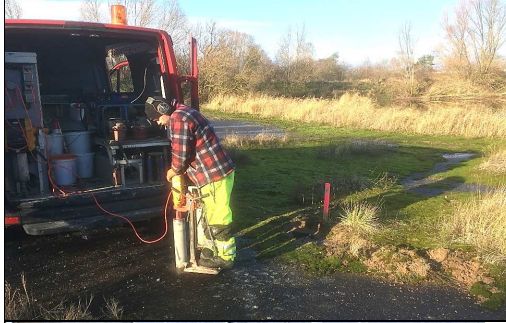
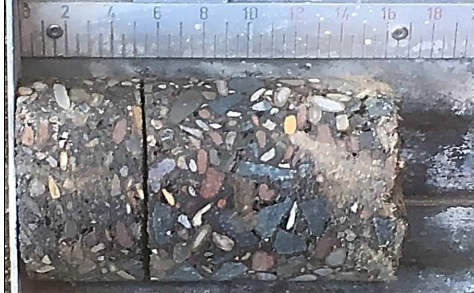
AB/KRB 10a
56.72 m NN

Aufschluss: **AB/KRB 10a**

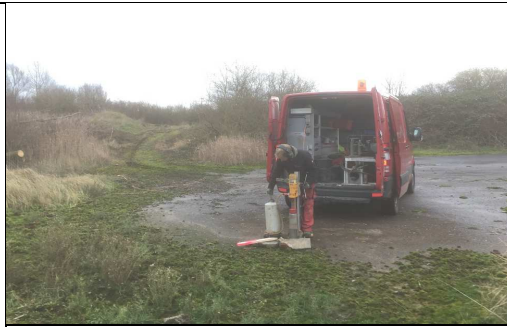
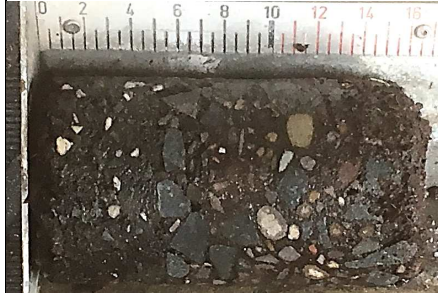
Profildarstellung Straßenaufbau:
AB/KRB 11
56.34 m NN

Aufschluss: **AB/KRB 11**
Ort: **Lehrte**
Straße:
Lage: **Thöner Bruch**
(siehe Darstellung Lageplan)
Probenehmer: Wischer

SCHICHTENAUFBAU	WEITERE SCHICHTENANGABEN					ANALYTIK			BEWERTUNG			
		Stärke	Tiefe	Schnelltest	Probennummer	Mischprobe ¹	PAK [mg/kg]	Phenol-Index [µg/l]	Asbestgehalt		Verwertungs-klasse	Einbau-klasse	Abfall-schlüssel
		[cm]	[cm]	FGSV 27/2					Qualitat. Nachweis VDI 3866	BIA 7487 (WHO) ^{2,3} [%]	RuVA-StB 01 (2005)	LAGA	AVV
OBERBAU	gebundene und ungebundene TS Asphalttragschicht Tragschicht: Kies, sandig, schluffig, (Naturstein, Brechkorn), [GU*]	16,5	16,5	-	P 11.1	MP 2	< 5	< 10		asbestfrei	A		17 03 02
		18,5	35,0		P 11.2	MP 5						Z 2	17 05 04
UNTERGRUND	AUFFÜLLUNG Auffüllung: Sand, schluffig, erdfeucht, dunkelgrau, [SU*] Auffüllung: Ton, schluffig, feinsandig, halbfest, grau, [TM] - [TA] weiter siehe Schichtenverzeichnis	35,0	70,0		P 11.3								
		50,0	120,0		P 11.4								
NATÜRLICHER UNTERGRUND

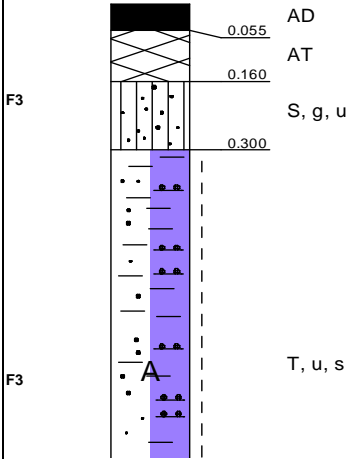
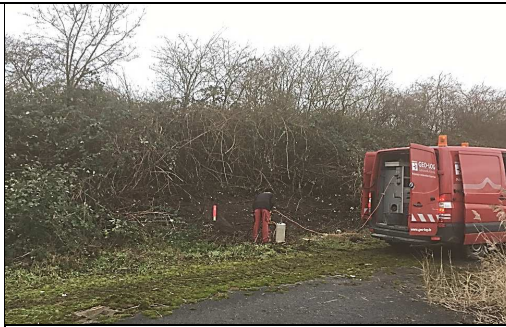
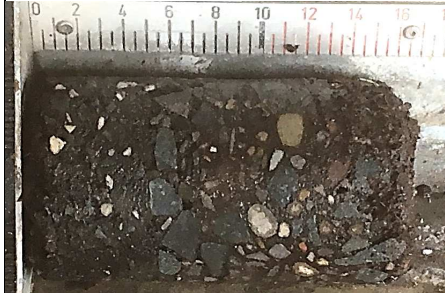
Profildarstellung Straßenaufbau:
AB/KRB 13
57.27 m NN

Aufschluss: **AB/KRB 13**
Ort: **Lehrte**
Straße:
Lage: Thöner Bruch
(siehe Darstellung Lageplan)
Probenehmer: Wischer

Untersuchungspunkte	<p>Böschungen: AB/KRB 13 und AB/KRB 15 Verwallung: KRB 1, KRB 2, KRB 4, KRB 5, KRB 7, KRB 8, KRB 12, KRB 14 und KRB 16</p>
Bauweise	<p>Asphalt (nur in der Böschungsinneiseite)</p> <ul style="list-style-type: none"> ⇒ Deckschicht AD d = 5,5 bis 5,8 cm ⇒ Tragschicht AT d = 8,5 cm
Dicke gebundener Oberbau	16 cm erkundet
Auffüllungen (Erdwall)	<p>Sande (im Wechsel mit Lehm und Ton, s. unten)</p> <ul style="list-style-type: none"> ⇒ Erkundete Tiefe/Unterkante: 120 bis 490 cm u. OK Gelände ⇒ Sande, lokal Kies mit variierenden Anteilen an Kies und Schluff ⇒ Rundkorn ⇒ Teilweise vernässt ⇒ Bodengruppe nach DIN 18196: [SU], [SU*], [GU] ⇒ Frostempfindlichkeit: F2, F3 → mittel- und sehr frostempfindlich <p>Lehm und Ton (im Wechsel mit o.g. Sanden)</p> <ul style="list-style-type: none"> ⇒ Erkundete Tiefe/Unterkante: 120 bis 340 cm u. OK Gelände Schluffe und Tone mit variierenden Anteilen an Kies und Sand ⇒ Konsistenz: steif und weich ⇒ Bodengruppe nach DIN 18196: [UL], [TL], ⇒ Frostempfindlichkeitsklasse: F 3 → sehr frostempfindlich

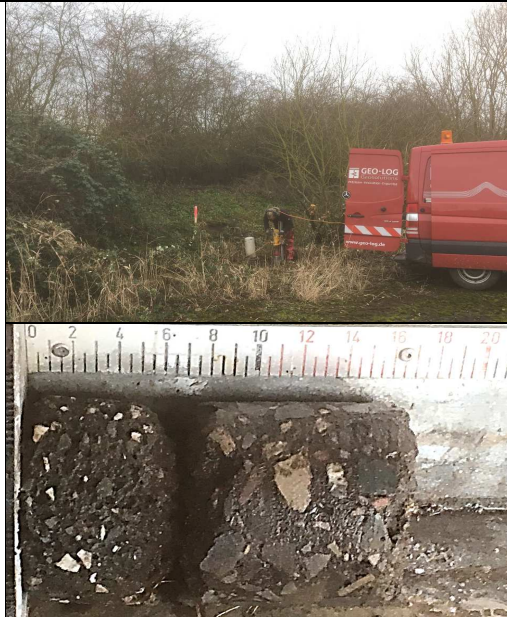
AB/KRB 15
57.59 m NN

Aufschluss: **AB/KRB 15**
Ort: **Lehrte**
Straße:
Lage: Thöner Bruch
(siehe Darstellung Lageplan)
Probenehmer: Wischer

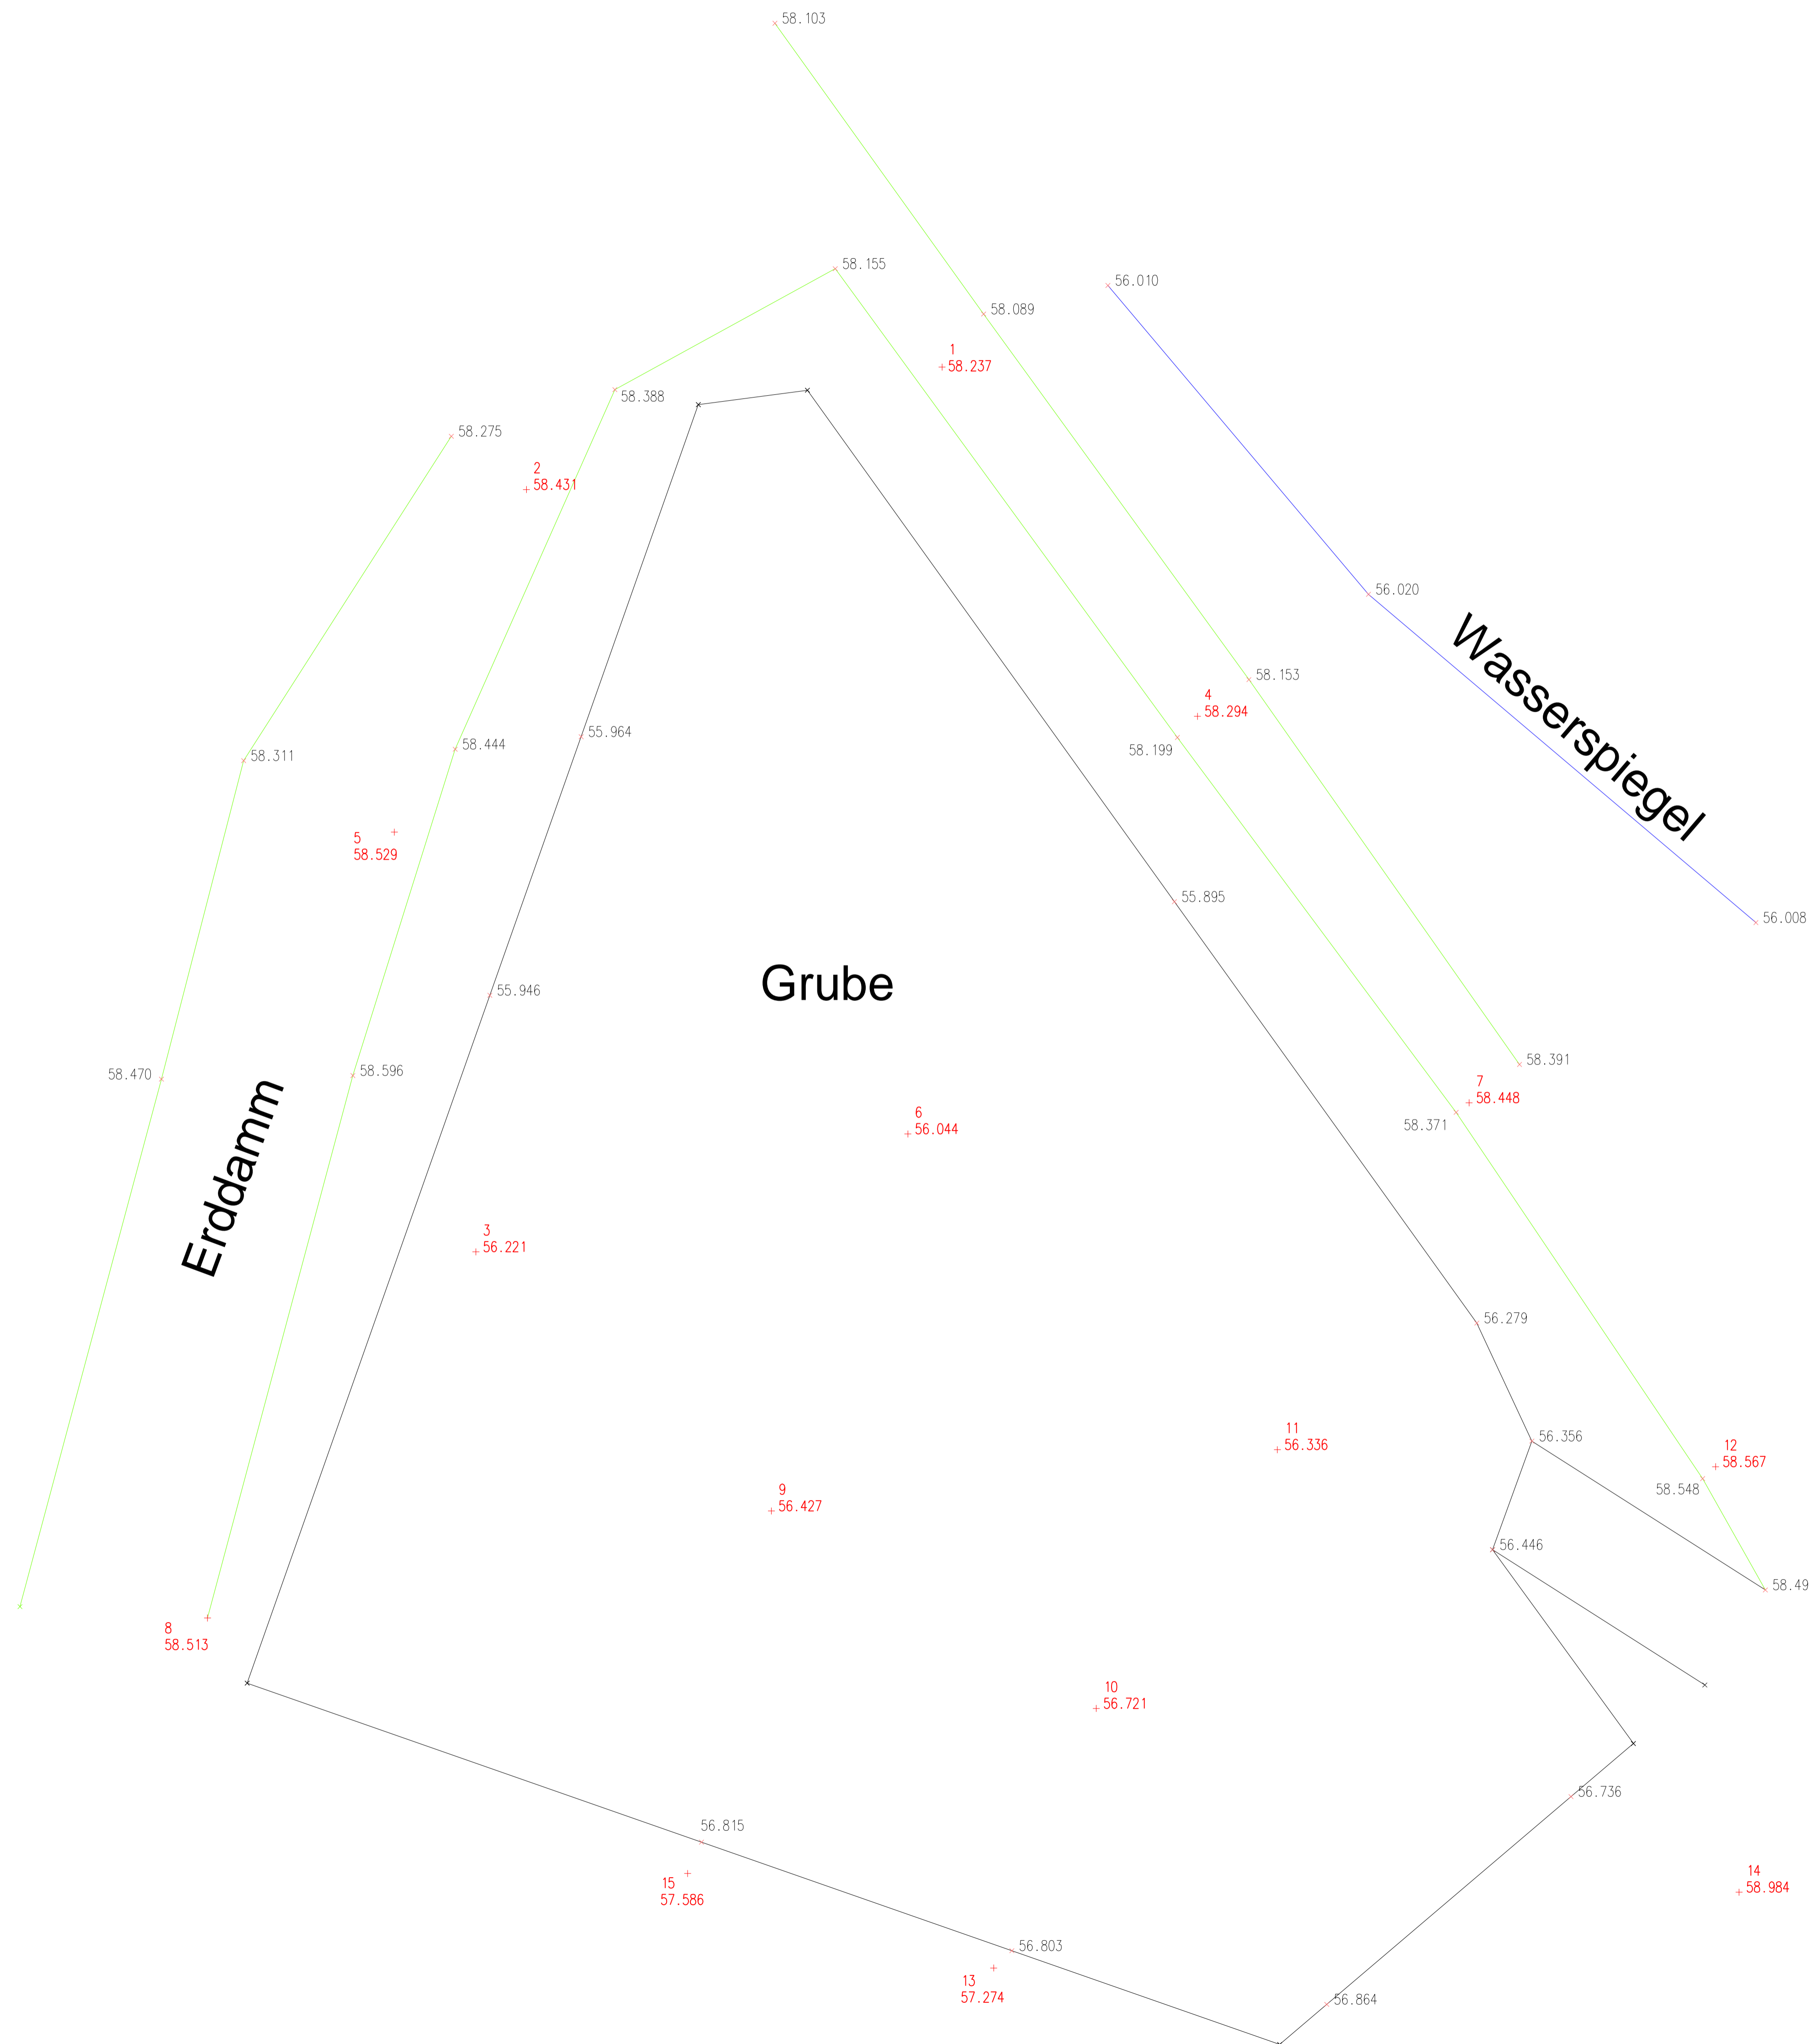
BV: Thöner Bruch Lehrte

Messung vom 11.12.2019

Vermessung	Die Ansatzpunkte wurden am 11.12.2019 in der Lage (mit Angabe von Koordinaten) und in der Höhe (Angabe m. ü. NN) in unserem Auftrag durch das Ingenieurbüro PRISMA DIGITAL, Braunschweig eingemessen. Im diesem Zuge erfolgte eine „überschlägige“ Geländevermessung (siehe auch Anlage 8.1)
-------------------	---
