Bebauungsplan 09/11
„Am Ortfelde“

31275 Lehrte – Steinwedel

Beurteilung der
Versickerungsfähigkeit
und Ergebnisse der
Schadstoffuntersuchung

Proj.-Nr.: **I 18 860**

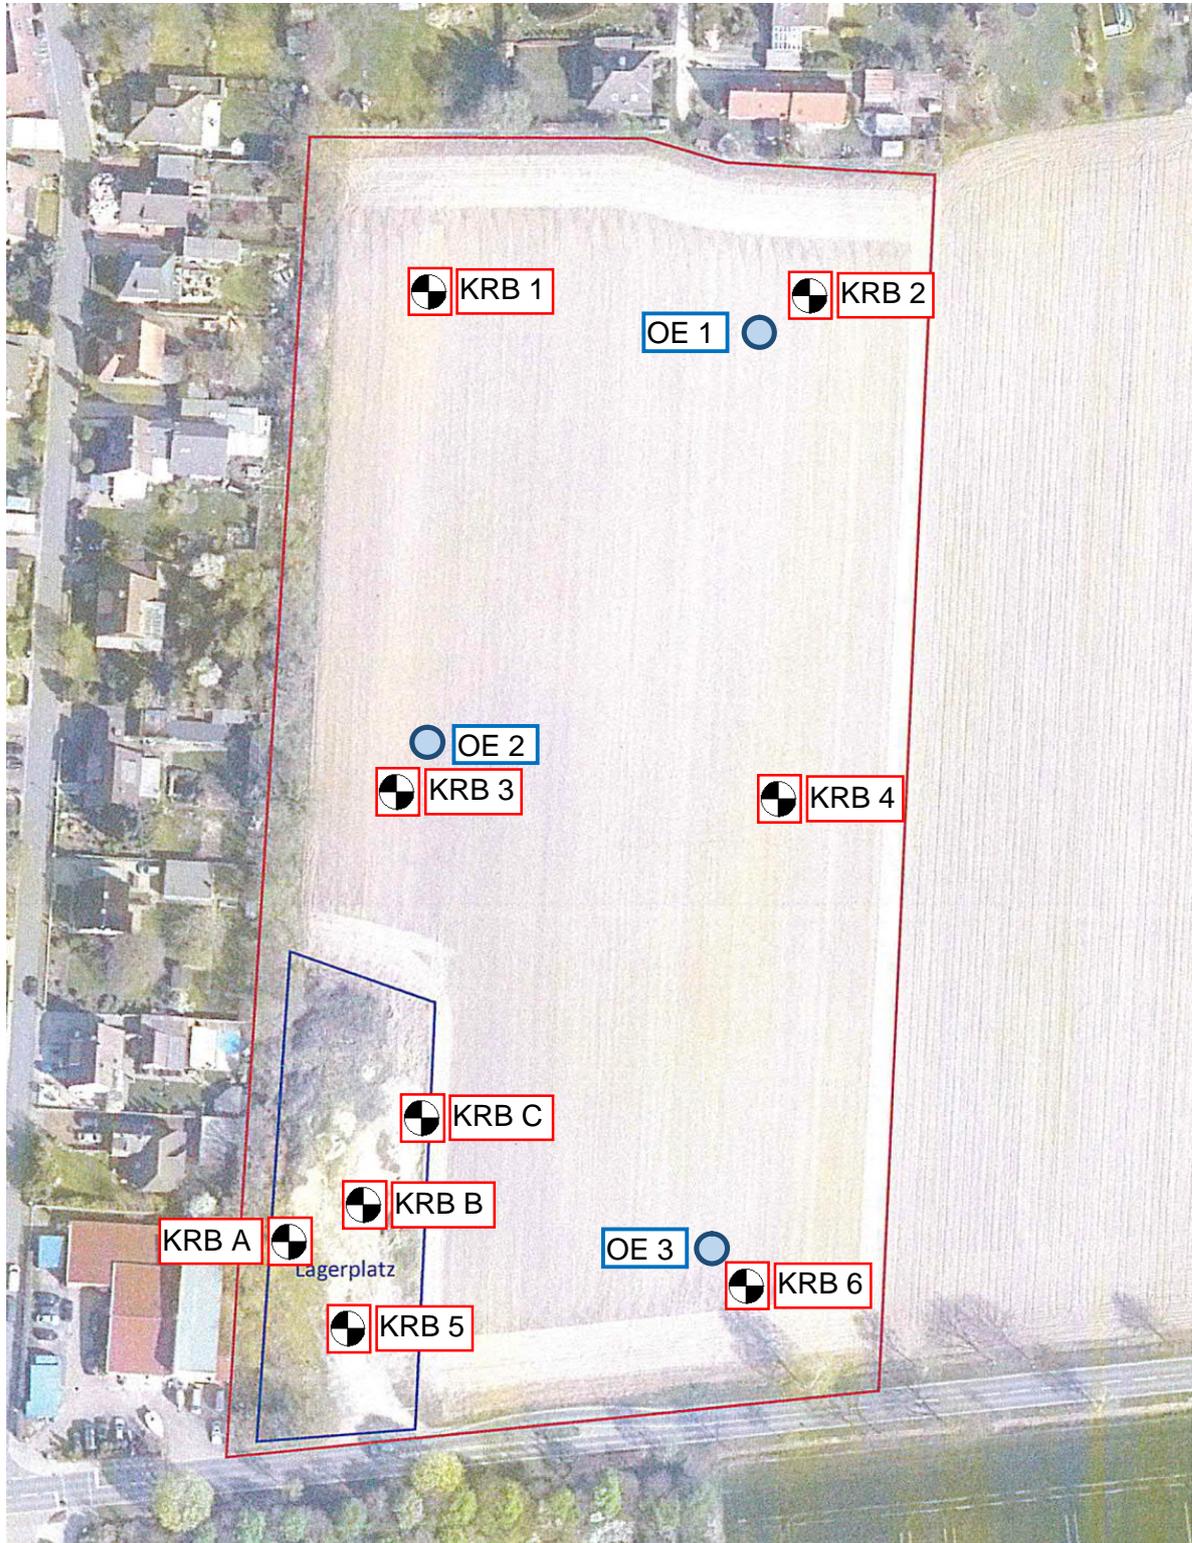
Lageplan M 1 : 1.500

Ortslage der Versickerungsversuche OE 1 bis OE 3

Zur Erkundung der örtlichen Baugrund- und Grundwasserverhältnisse im Bauplanungsbereich haben wir am 10.05.2021 auftragsgemäß sechs Kleinrammbohrungen (KRB 1 bis KRB 6) gemäß DIN EN ISO 22475 - Teil 1 bis in eine Tiefe jeweils rd. 5,00 m unter Geländeoberkante (GOK) abgeteuft. In der Fläche des Lagerplatzes wurden zusätzlich drei Kleinrammbohrungen (KRB A, KRB B und KRB C) bis in eine Tiefe von jeweils rd. 1,00 m unter GOK durchgeführt. Die Ortslage der Untersuchungspunkte ist in dem Lageplan auf der Anlage 1 eingetragen.

Die Ortslage der Versuche ist dem Lageplan auf der Anlage 1 zu entnehmen. Die Messprotokolle und die detaillierte Auswertung sind auf den Anlage 5.1 bis 5.3 ausführlich zusammengestellt. Die Tiefenlage des Versickerungshorizonts und die mittlere Versickerungsrate sind in der Tabelle 1 zusammengefasst.

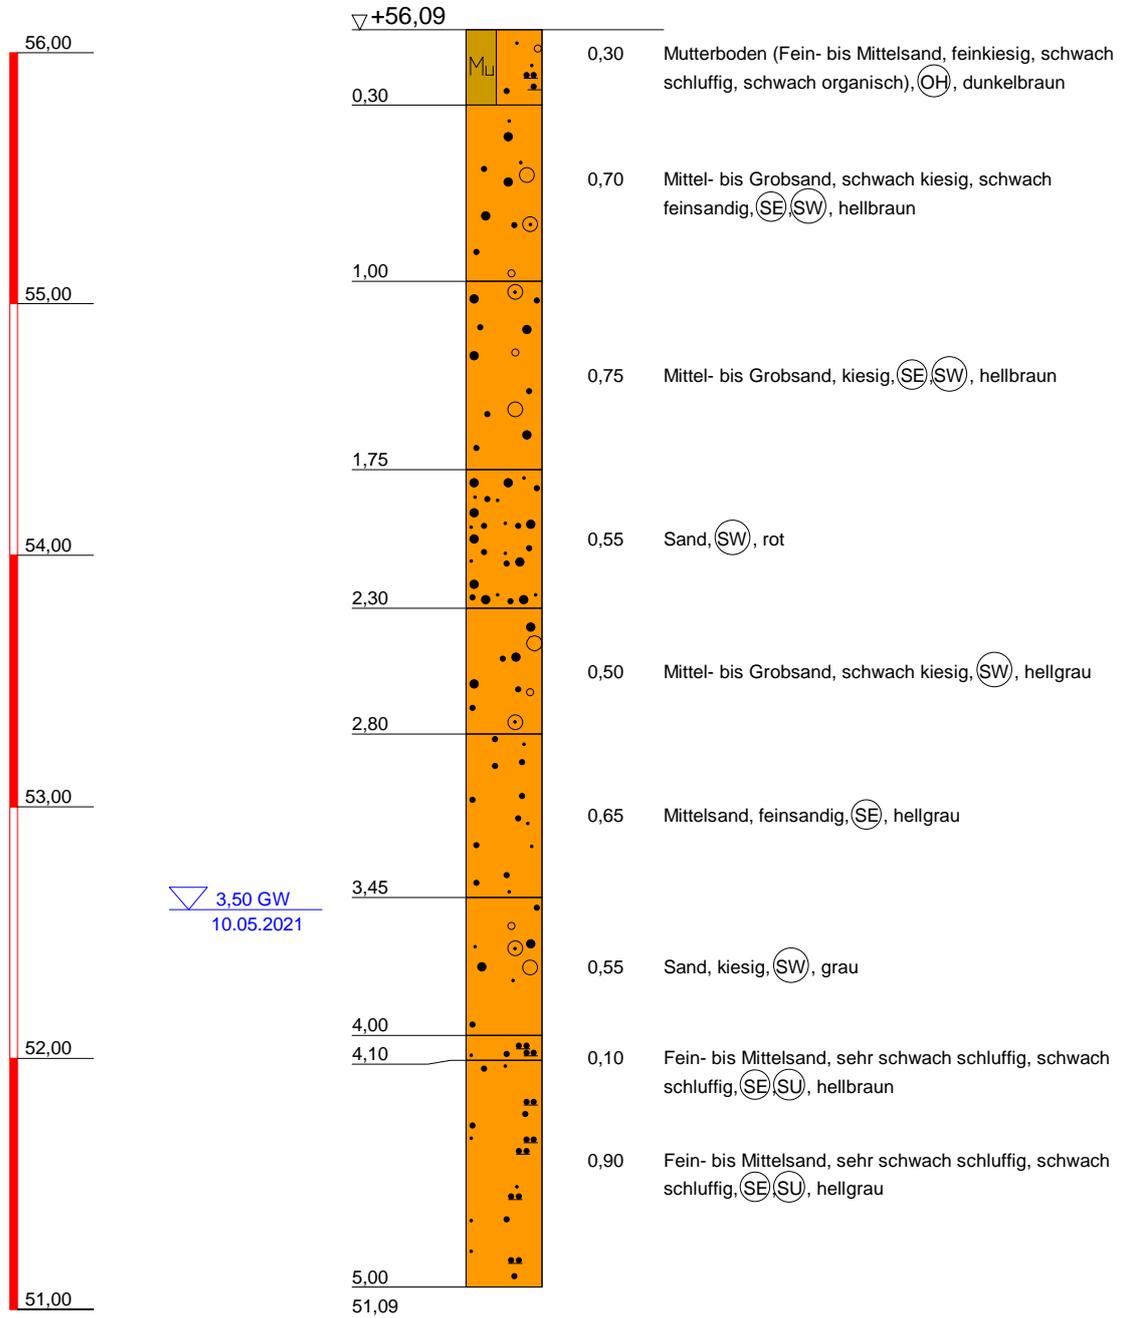
Bohrungen nach DIN EN ISO 22475	Ausgef. am: 10.05.2021	Ausgef. durch: Di/Go
Beschreibung der Bodenart und Bodenbeschaffenheit nach DIN 4023	Lage der Bohrpunkte nach Anlage: 1	Maßstab 1:30

Die den Kleinrammbohrungen entnommenen Einzelproben der anstehenden Böden wurden in unserem bodenmechanischen Labor bestimmt und beurteilt. Die Ergebnisse sind auf den Anlagen 4.1 bis 4.9 als

Bohrprofile gemäß DIN 4023 dargestellt. Neben einer Beschreibung der jeweiligen Bodenarten sind die Bodengruppen nach DIN 18 196 und die Ansatzhöhen der Bohrungen in Relation zu dem oben genannten Schachtdeckel mit in die Profile eingetragen.

In der Ackerfläche wurde mit den Bohrungen KRB 1 bis KRB 4 und KRB 6 zuoberst Mutterboden / Oberboden bis in Tiefen zwischen rd. 0,30 m und rd. 0,40 m unter GOK angetroffen. Der Oberboden ist schwach organisch und besteht aus Fein- und Mittelsand mit geringen Feinkies- und geringen Schluffanteilen. Er liegt bedingt durch die ackerbauliche Nutzung gestört und aufgelockert vor.

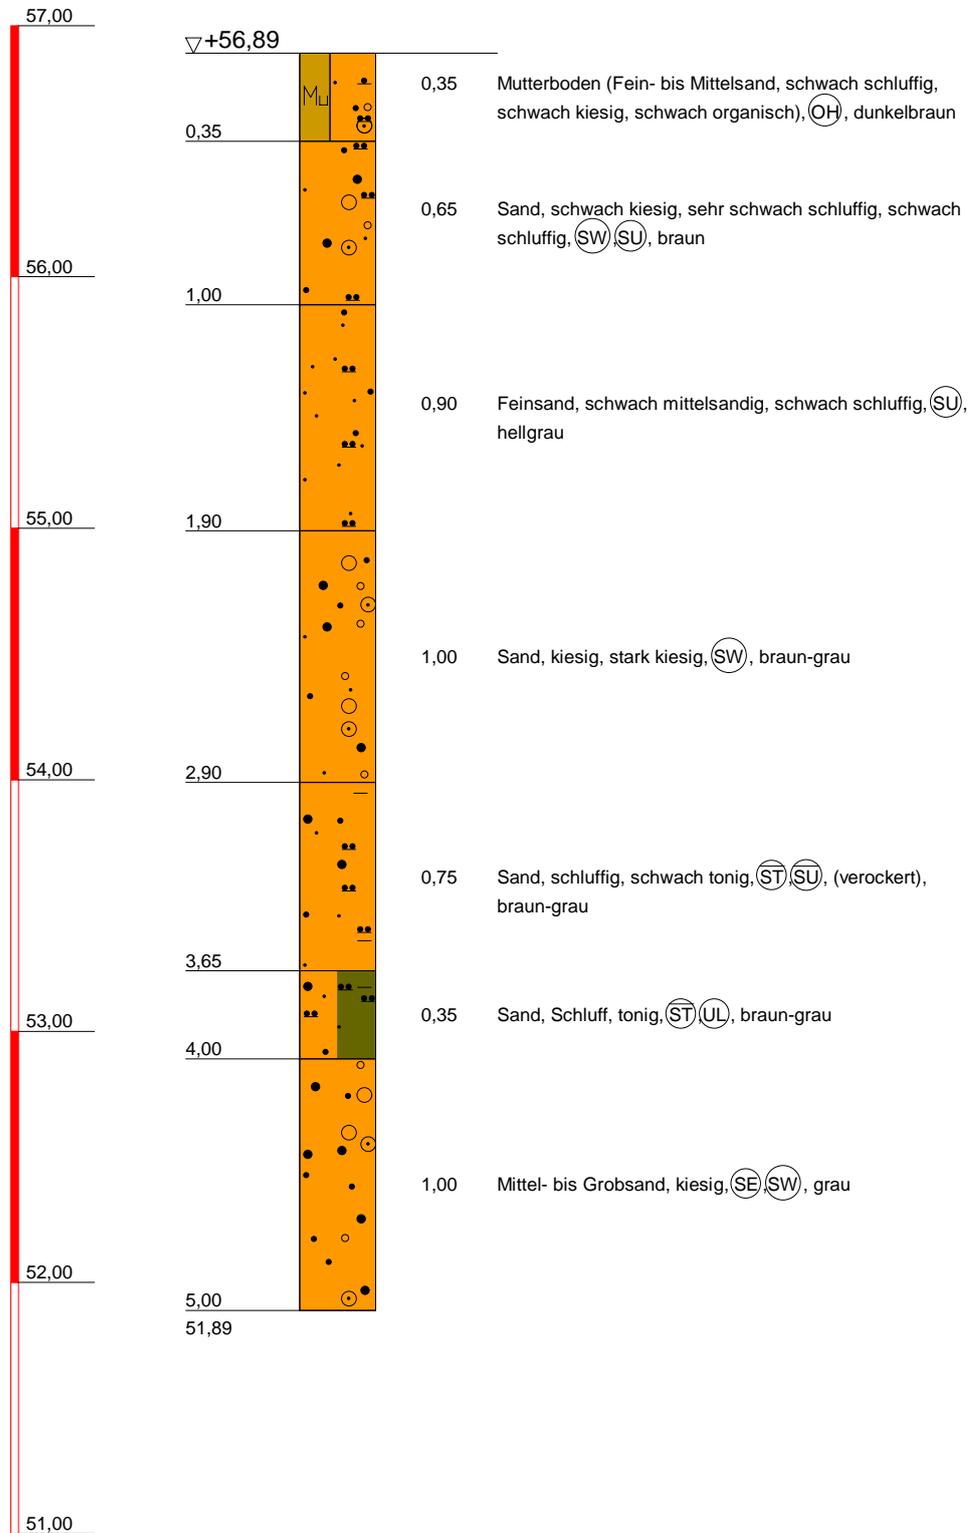
Bohrungen nach DIN EN ISO 22475	Ausgef. am: 10.05.2021	Ausgef. durch: Di/Go
Beschreibung der Bodenart und Bodenbeschaffenheit nach DIN 4023	Lage der Bohrpunkte nach Anlage: 1	Maßstab 1:30

An den Bohrpunkten KRB 3 und KRB 6 ist den Sanden und Kiessanden ein Geschiebelehmband zwischengeschaltet, das am Punkt KRB 3 in einem Tiefenbereich zwischen rd. 2,90 m und rd. 4,00 m unter GOK und am Punkt KRB 6 in einem Tiefenbereich zwischen rd. 1,00 m und rd. 3,00 m unter GOK liegt.

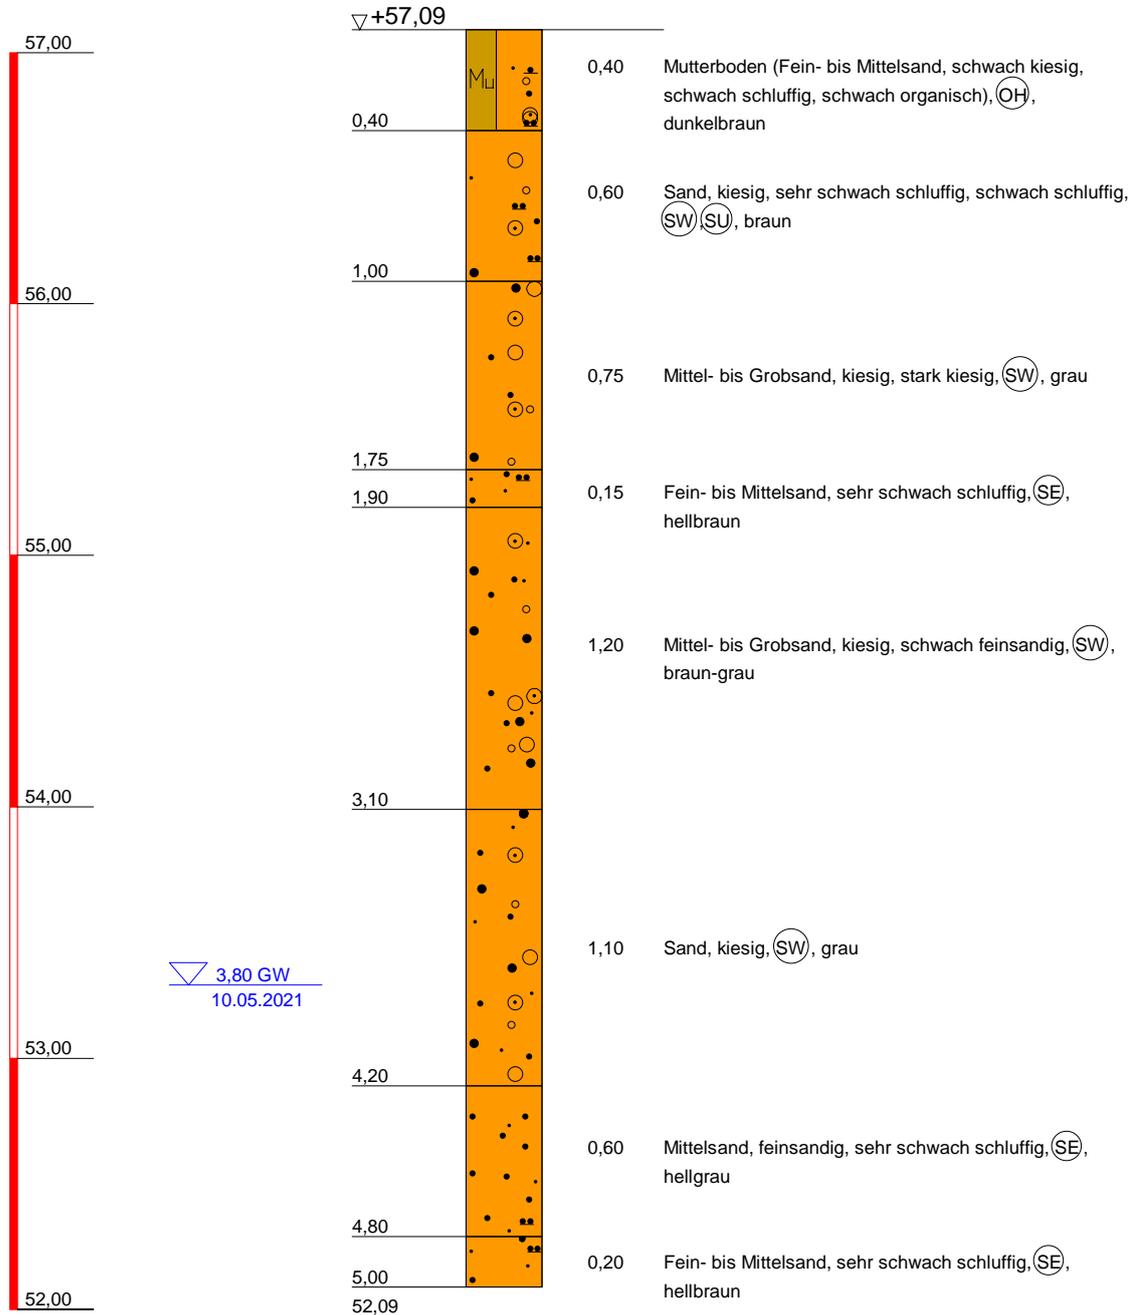
KRB 4

Bohrungen nach DIN EN ISO 22475	Ausgef. am: 10.05.2021	Ausgef. durch: Di/Go
Beschreibung der Bodenart und Bodenbeschaffenheit nach DIN 4023	Lage der Bohrpunkte nach Anlage: 1	Maßstab 1:30

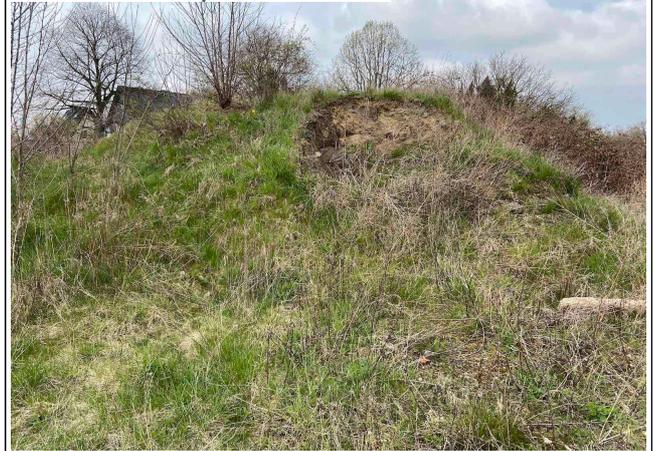
Probe	
Bezeichnung	MP 1
Entnahmetiefe [m]	0 - 0,5
Art des Materials	S, g, u', x''
Farbe	braun
Geruch	unauffällig
Volumen [m ³]	ca. 300
Auffälligkeiten	starker Pflanzenbewuchs, vereinzelt Wurzeln, Ziegel, Beton, Asphalt, sehr vereinzelt Kunststoffreste, Schlacke, Kohlereste

Foto 1: Ansicht beprobtes Haufwerk

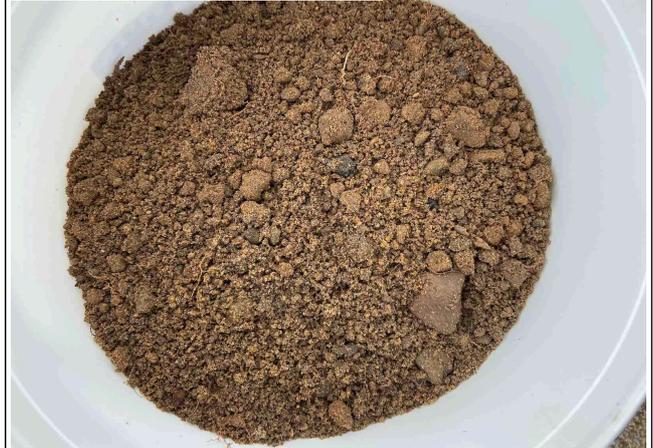
Foto 3: Detailaufnahme Probe MP 1

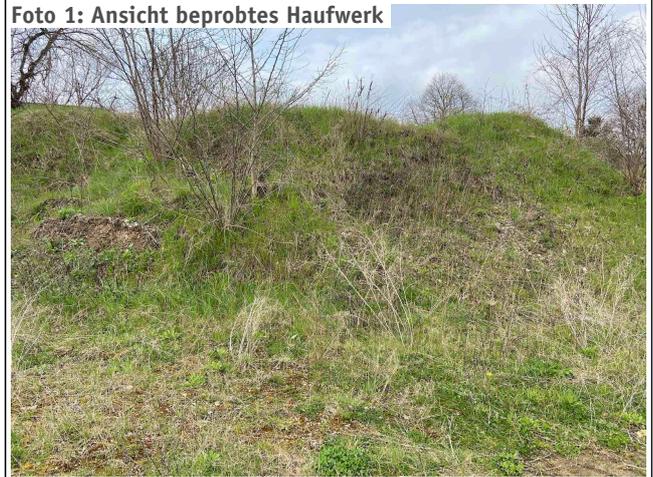
Probe	
Bezeichnung	MP 2
Entnahmetiefe [m]	0 - 0,5
Art des Materials	S, g-g*, u', x''
Farbe	braun
Geruch	unauffällig
Volumen [m ³]	ca. 300
Auffälligkeiten	starker Pflanzenbewuchs, vereinzelt Wurzeln, Ziegel, Beton, Asphalt, sehr vereinzelt Kunststoffreste, Schlacke, Kohlereste

Foto 1: Ansicht beprobtes Haufwerk

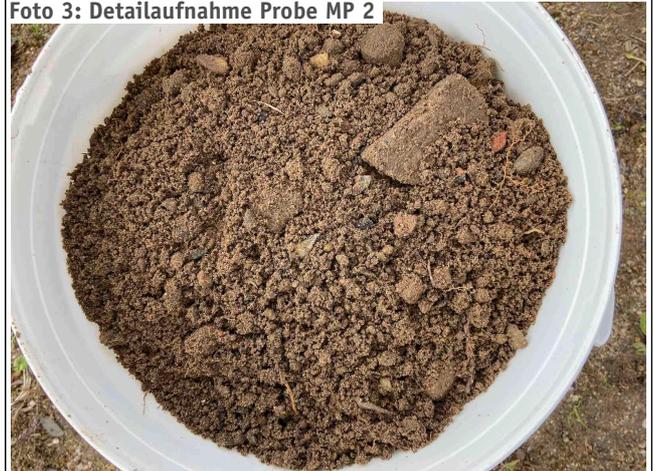
Foto 3: Detailaufnahme Probe MP 2

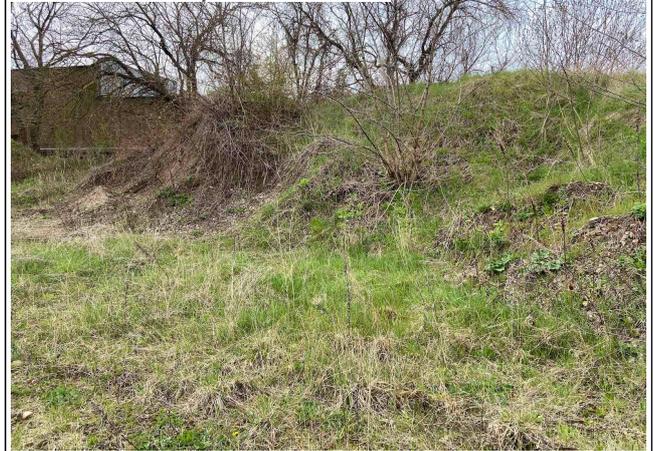
Probe	
Bezeichnung	MP 3
Entnahmetiefe [m]	0 - 0,5
Art des Materials	S, g-g*, u', x''
Farbe	braun
Geruch	unauffällig
Volumen [m ³]	ca. 250
Auffälligkeiten	starker Pflanzenbewuchs, vereinzelt Wurzeln, Ziegel, Beton, Asphalt, sehr vereinzelt Kunststoffreste, Schlacke, Kohlereste

Foto 1: Ansicht beprobtes Haufwerk

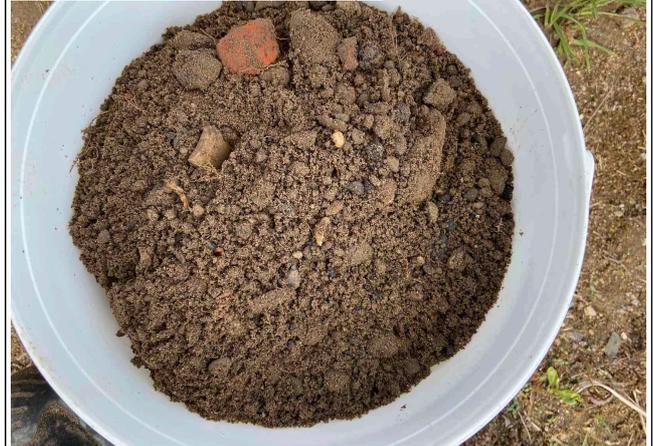
Foto 3: Detailaufnahme Probe MP 3

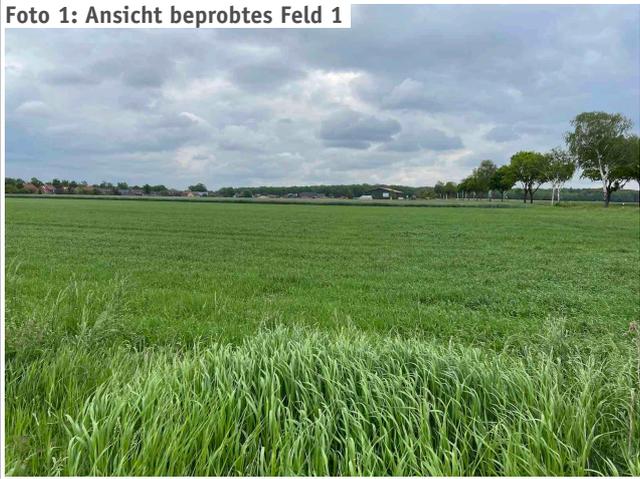
Projekt	21.060 BV Bebauungsplan Am Ortfelde	Art der Probenahme	Mischprobe aus Handsondierungen
Ort	Steinwedel		
Datum / Uhrzeit	26.5.2021 / ab 8:00 Uhr	Anzahl der Einzelproben	25
Probenehmer	M. Wörmann, D. Plagge	Probenahmegerät	Bohrstock
Anwesende	-	Probengefäße	5 l PP-Eimer
Auftraggeber	Dr.-Ing. Meihorst & Partner	vermutete Kontamination	keine
Veranlassung	Bodenschutzrechtliche Untersuchung		
Wetter	bewölkt, ca. 15°C	<i>(Abschrift der Geländeunterlagen)</i>	
Probe		Foto 1: Ansicht beprobtes Feld 1	
Bezeichnung	OMP 1

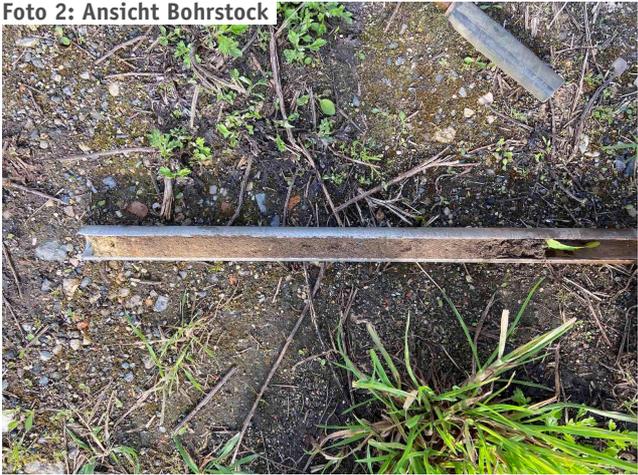
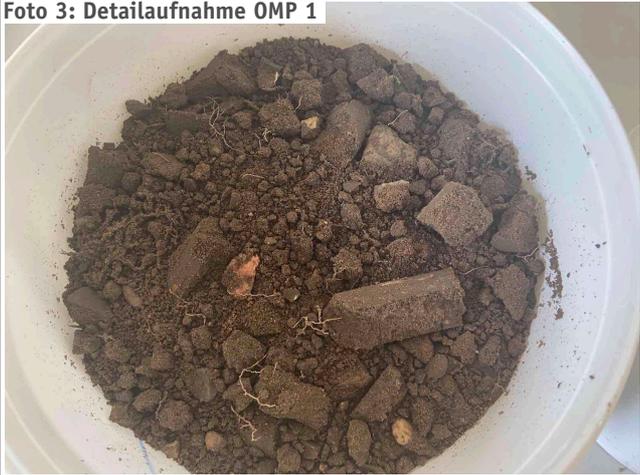
Entnahmetiefe [m]	0 - 0,35		
Art des Materials	Oberboden, S, h, g'		
Farbe	dunkelbraun		
Geruch	humos		
Volumen [m ³]	-		
Auffälligkeiten	Wurzeln, sehr vereinzelt Ziegel- und Betonstückchen		
Foto 2: Ansicht Bohrstock		Foto 3: Detailaufnahme OMP 1

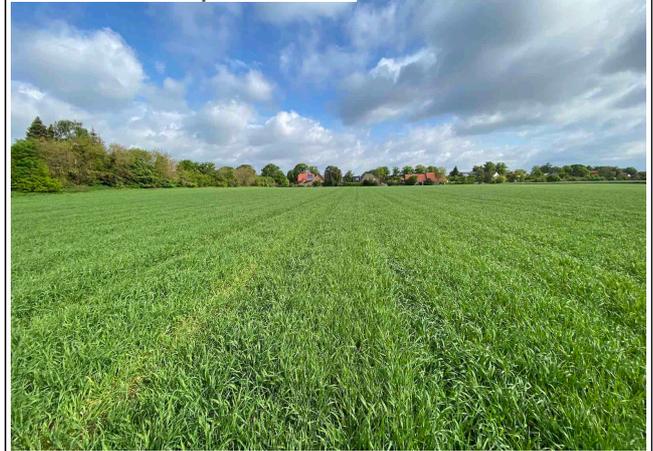
Foto 1: Ansicht beprobtes Feld 2

Probe	
Bezeichnung	OMP 2
Entnahmetiefe [m]	0 - 0,35
Art des Materials	Oberboden, S, h, g'
Farbe	dunkelbraun
Geruch	humos
Volumen [m ³]	-
Auffälligkeiten	Wurzeln, sehr vereinzelt Ziegel- und Betonstückchen

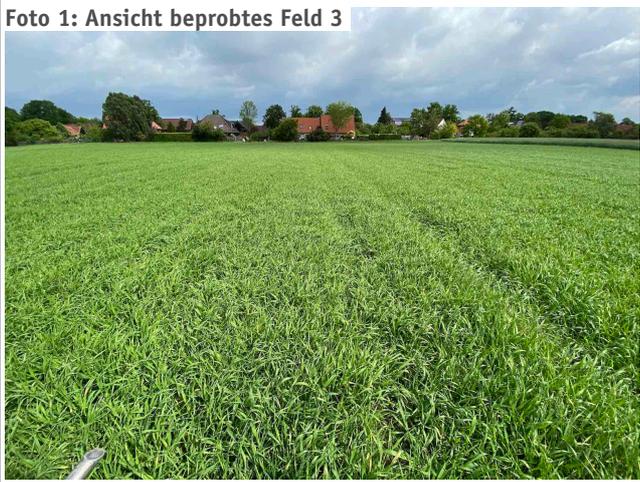
Projekt	21.060 BV Bebauungsplan Am Ortfelde	Art der Probenahme	Mischprobe aus Handsondierungen
Ort	Steinwedel	Anzahl der Einzelproben	25
Datum / Uhrzeit	26.5.2021 / ab 8:00 Uhr	Probenahmegerät	Bohrstock
Probenehmer	M. Wörmann, D. Plagge	Probengefäße	5 l PP-Eimer
Anwesende	-	vermutete Kontamination	keine
Auftraggeber	Dr.-Ing. Meihorst & Partner	(Abschrift der Geländeunterlagen)	
Veranlassung	Bodenschutzrechtliche Untersuchung		
Wetter	bewölkt, ca. 15°C		
Probe		Foto 1: Ansicht beprobtes Feld 3	
Bezeichnung	OMP 3

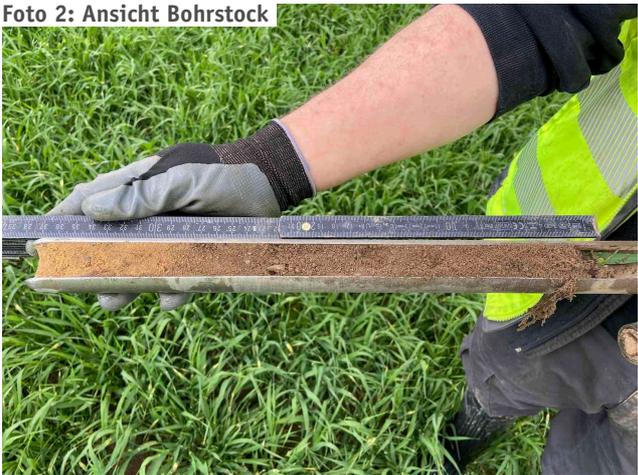
Entnahmetiefe [m]	0 - 0,35		
Art des Materials	Oberboden, S, h, g'		
Farbe	dunkelbraun		
Geruch	humos		
Volumen [m ³]	-		
Auffälligkeiten	Wurzeln, sehr vereinzelt Ziegel- und Betonstückchen		
Foto 2: Ansicht Bohrstock

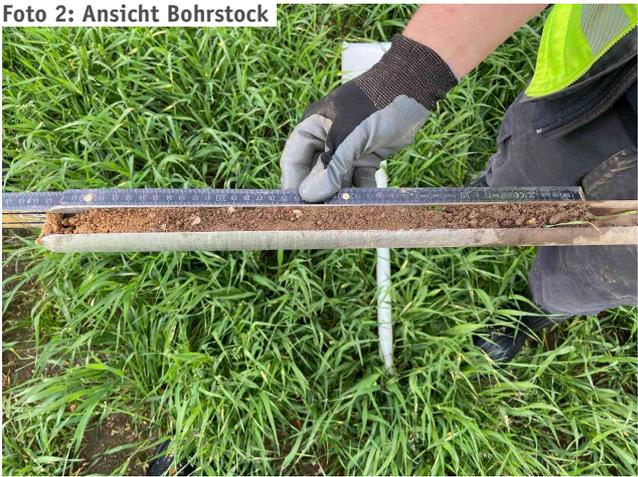
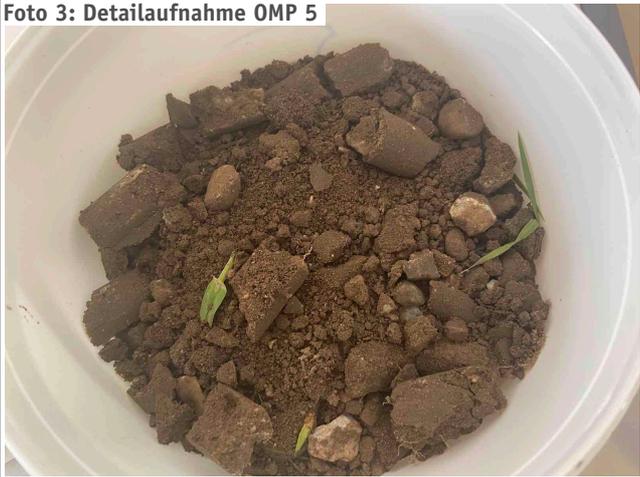
Entnahmetiefe [m]	0 - 0,35		
Art des Materials	Oberboden, S, h, g'		
Farbe	dunkelbraun		
Geruch	humos		
Volumen [m ³]	-		
Auffälligkeiten	Wurzeln, sehr vereinzelt Ziegel- und Betonstückchen		
Foto 2: Ansicht Bohrstock		Foto 3: Detailaufnahme OMP 5

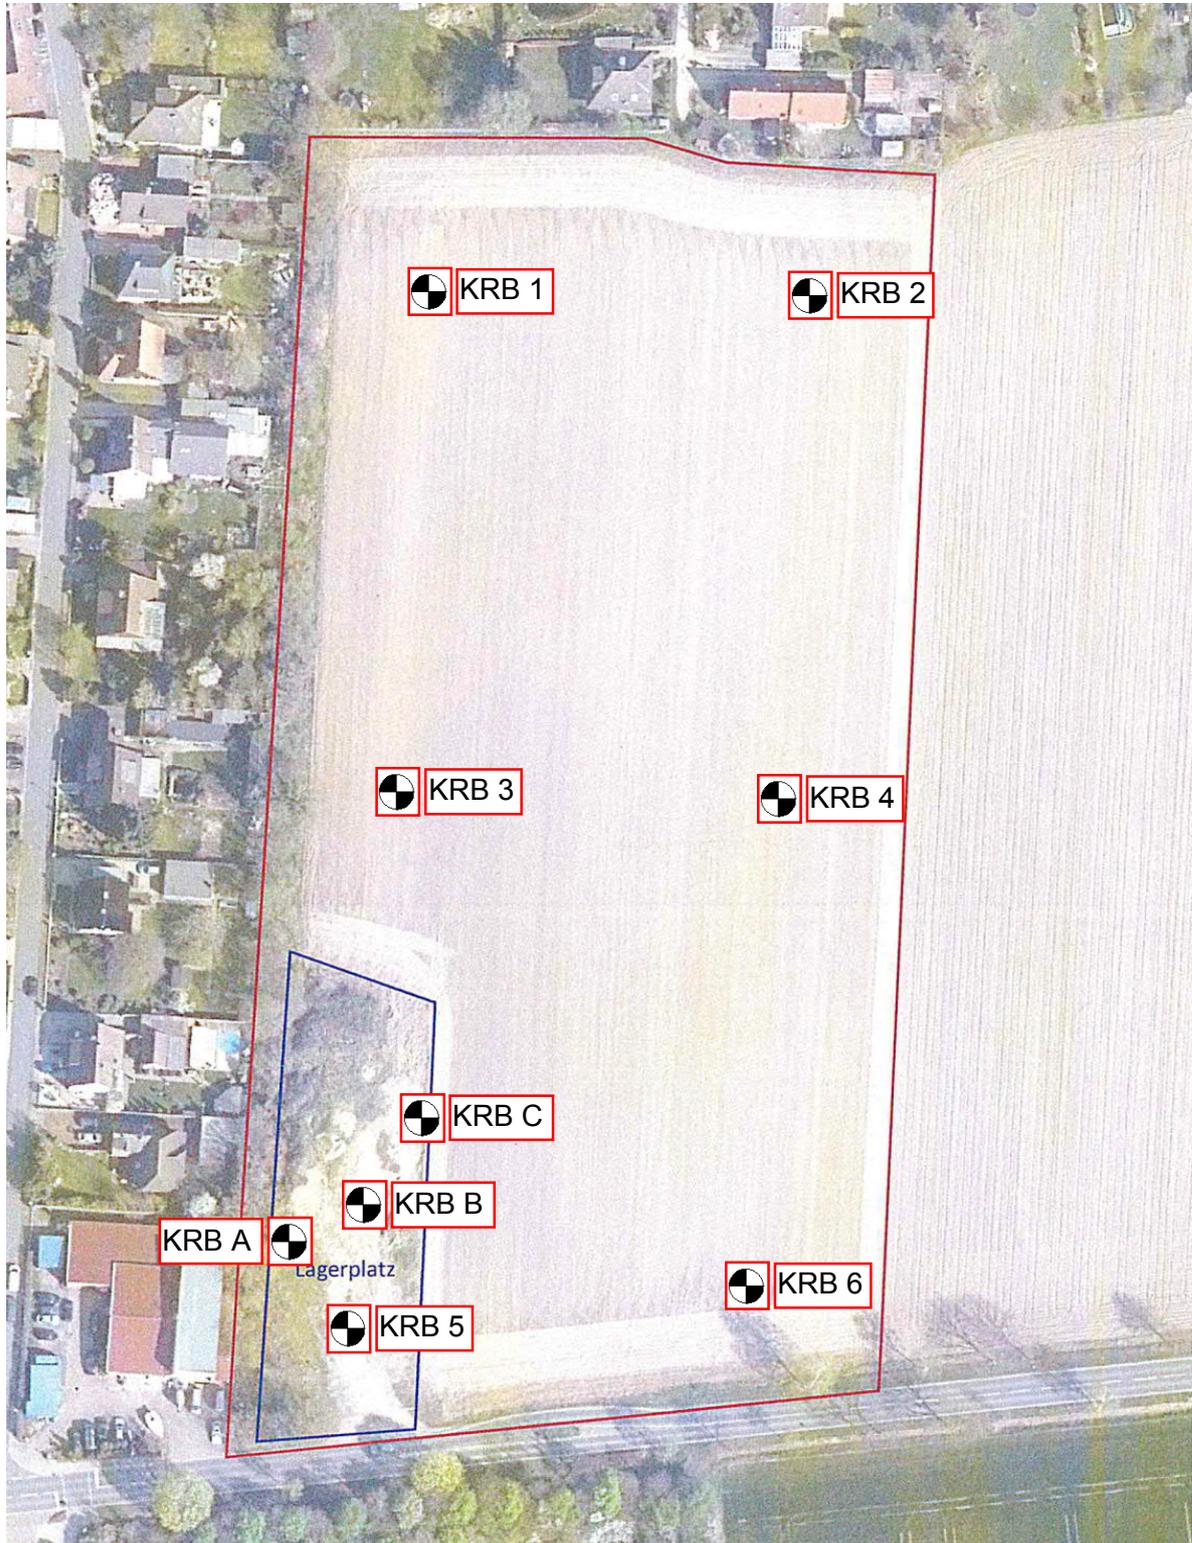
Lageplan M 1 : 1.500

Ortstage der Kleinrammbohrungen KRB 1 bis KRB 6 und KRB A bis KRB C

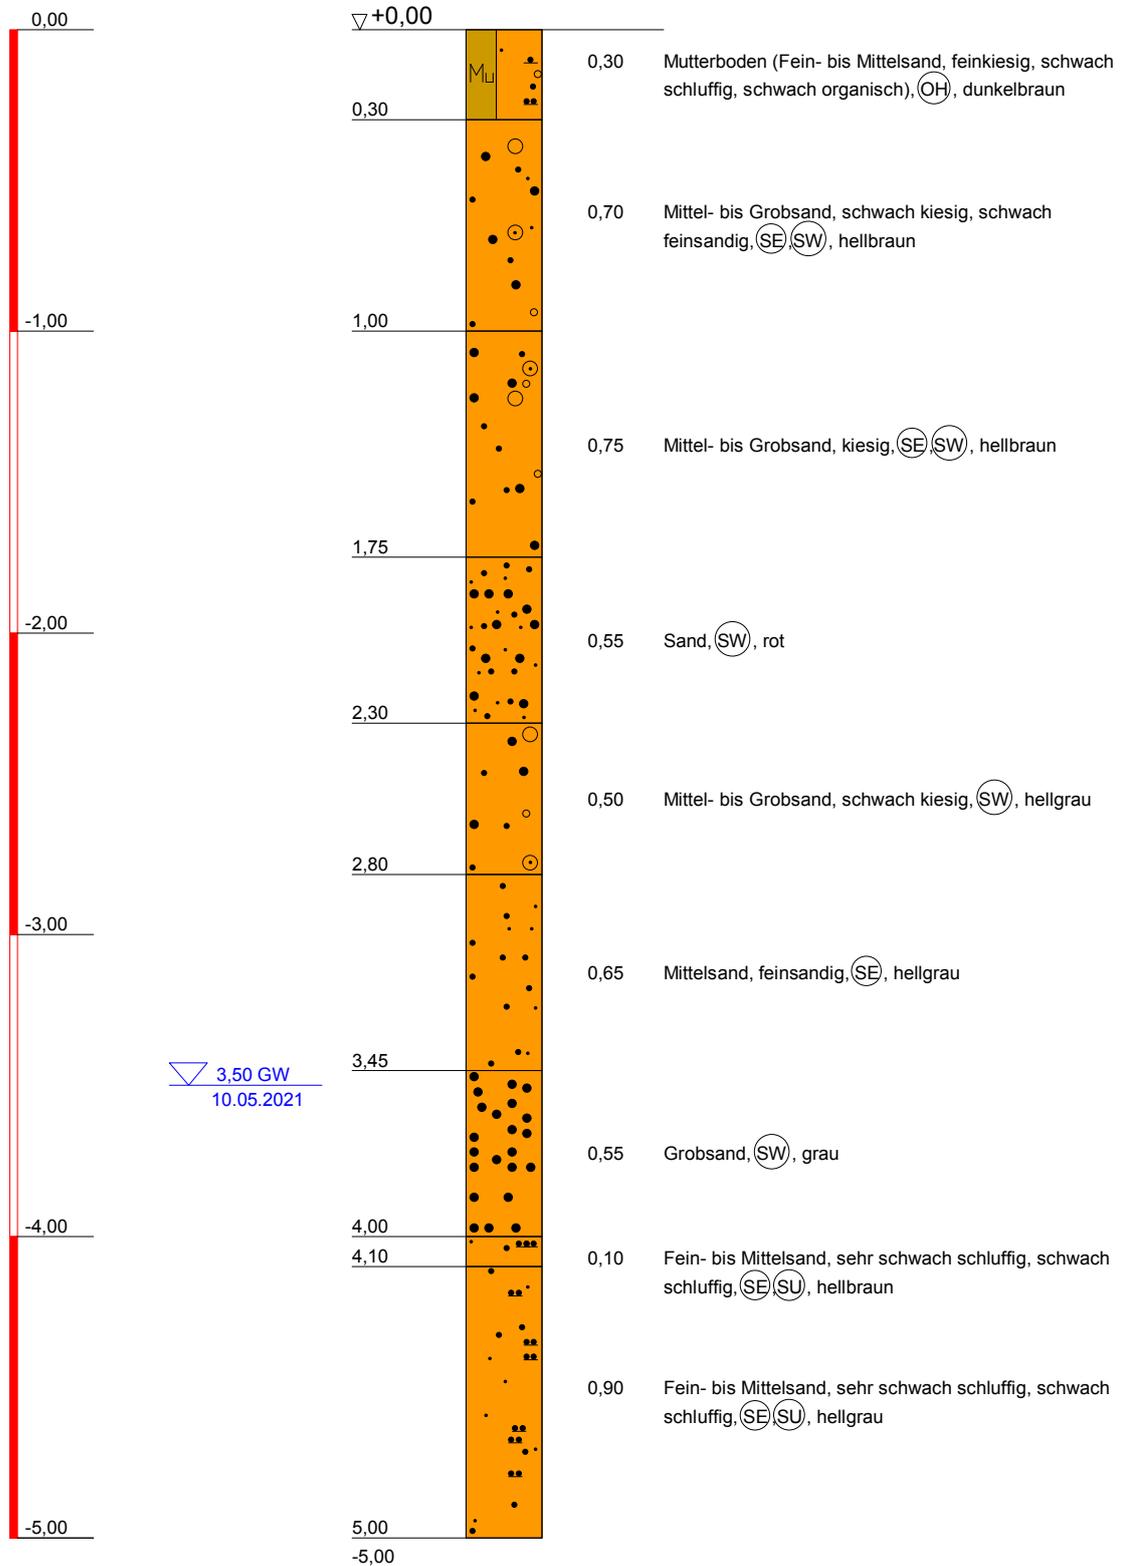
KRB 1

Bohrungen nach DIN EN ISO 22475	Ausgef. am: 10.05.2021	Ausgef. durch: Di/Go
Beschreibung der Bodenart und Bodenbeschaffenheit nach DIN 4023	Lage der Bohrpunkte nach Anlage: 1	Maßstab 1:25

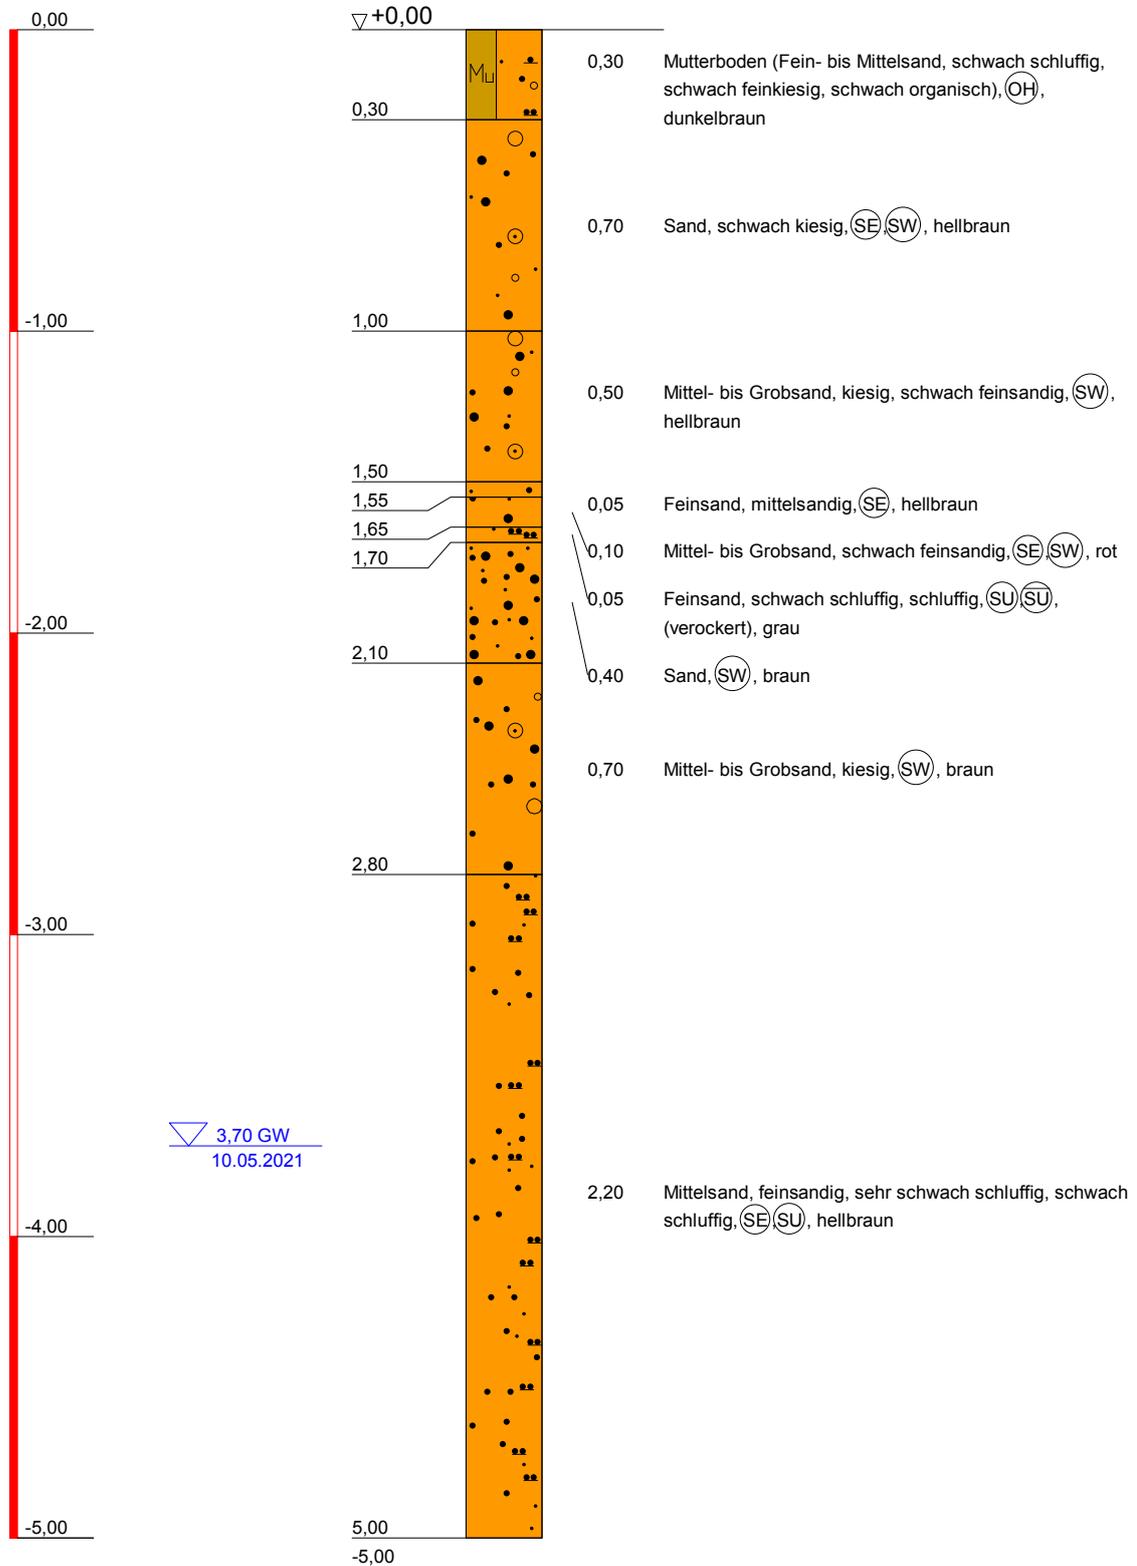
KRB 2

Bohrungen nach DIN EN ISO 22475	Ausgef. am: 10.05.2021	Ausgef. durch: Di/Go
Beschreibung der Bodenart und Bodenbeschaffenheit nach DIN 4023	Lage der Bohrpunkte nach Anlage: 1	Maßstab 1:25

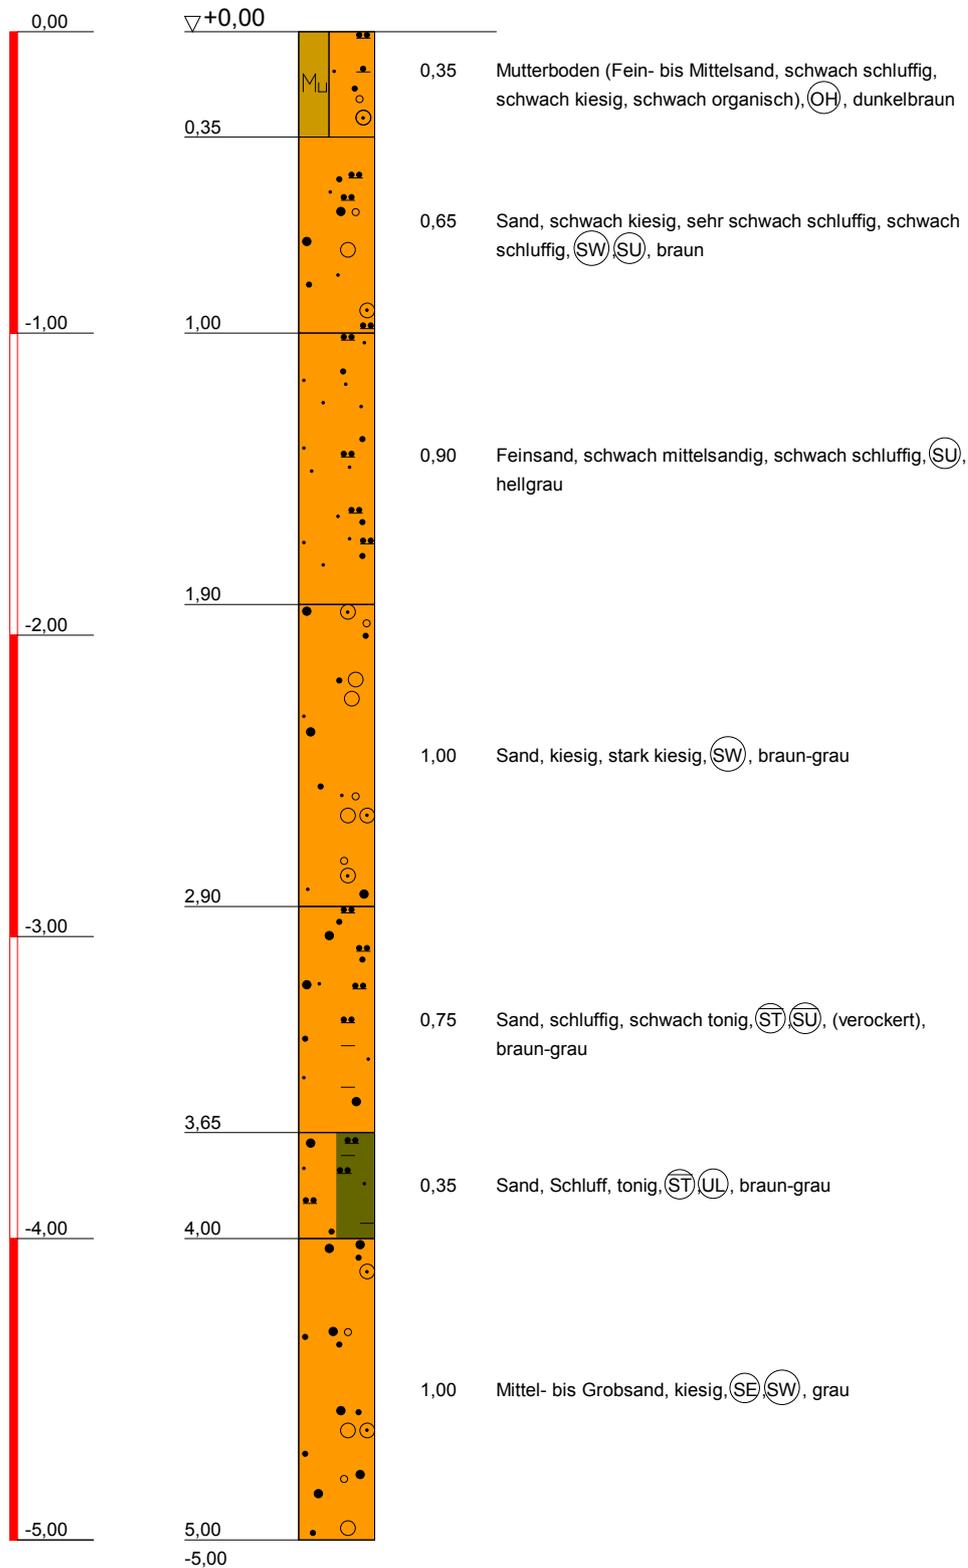
KRB 3

Bohrungen nach DIN EN ISO 22475	Ausgef. am: 10.05.2021	Ausgef. durch: Di/Go
Beschreibung der Bodenart und Bodenbeschaffenheit nach DIN 4023	Lage der Bohrpunkte nach Anlage: 1	Maßstab 1:25

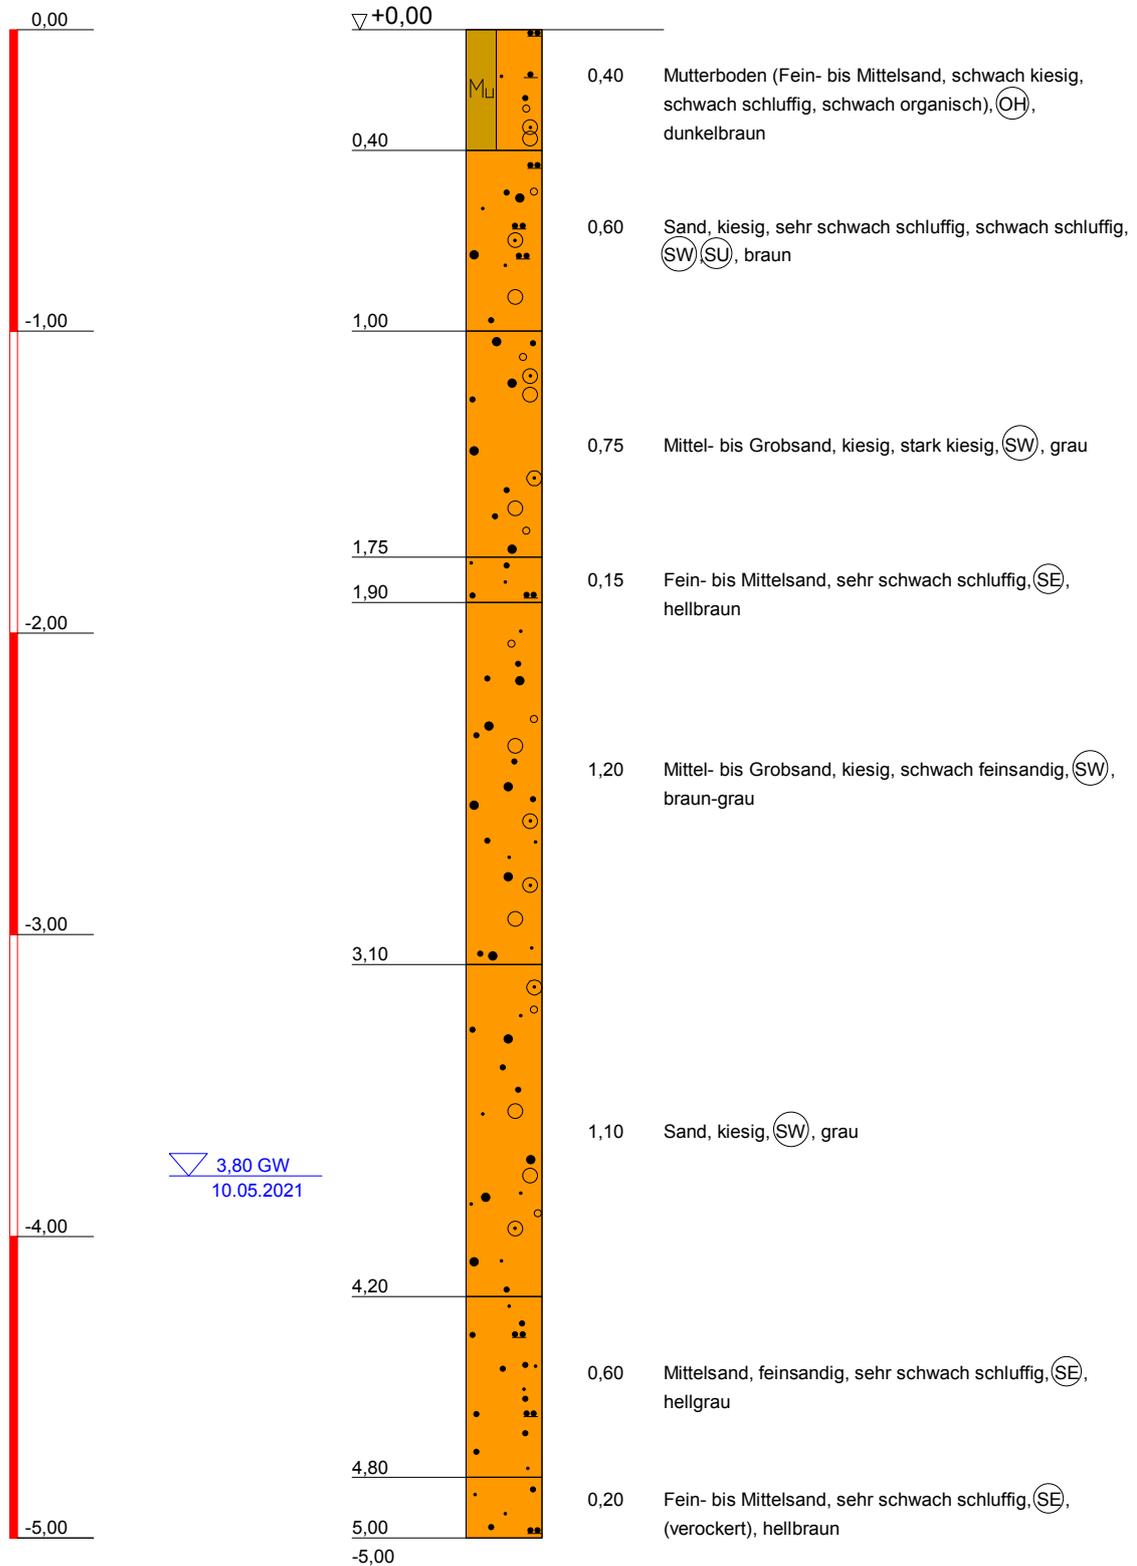
KRB 4

Bohrungen nach DIN EN ISO 22475	Ausgef. am: 10.05.2021	Ausgef. durch: Di/Go
Beschreibung der Bodenart und Bodenbeschaffenheit nach DIN 4023	Lage der Bohrpunkte nach Anlage: 1	Maßstab 1:25

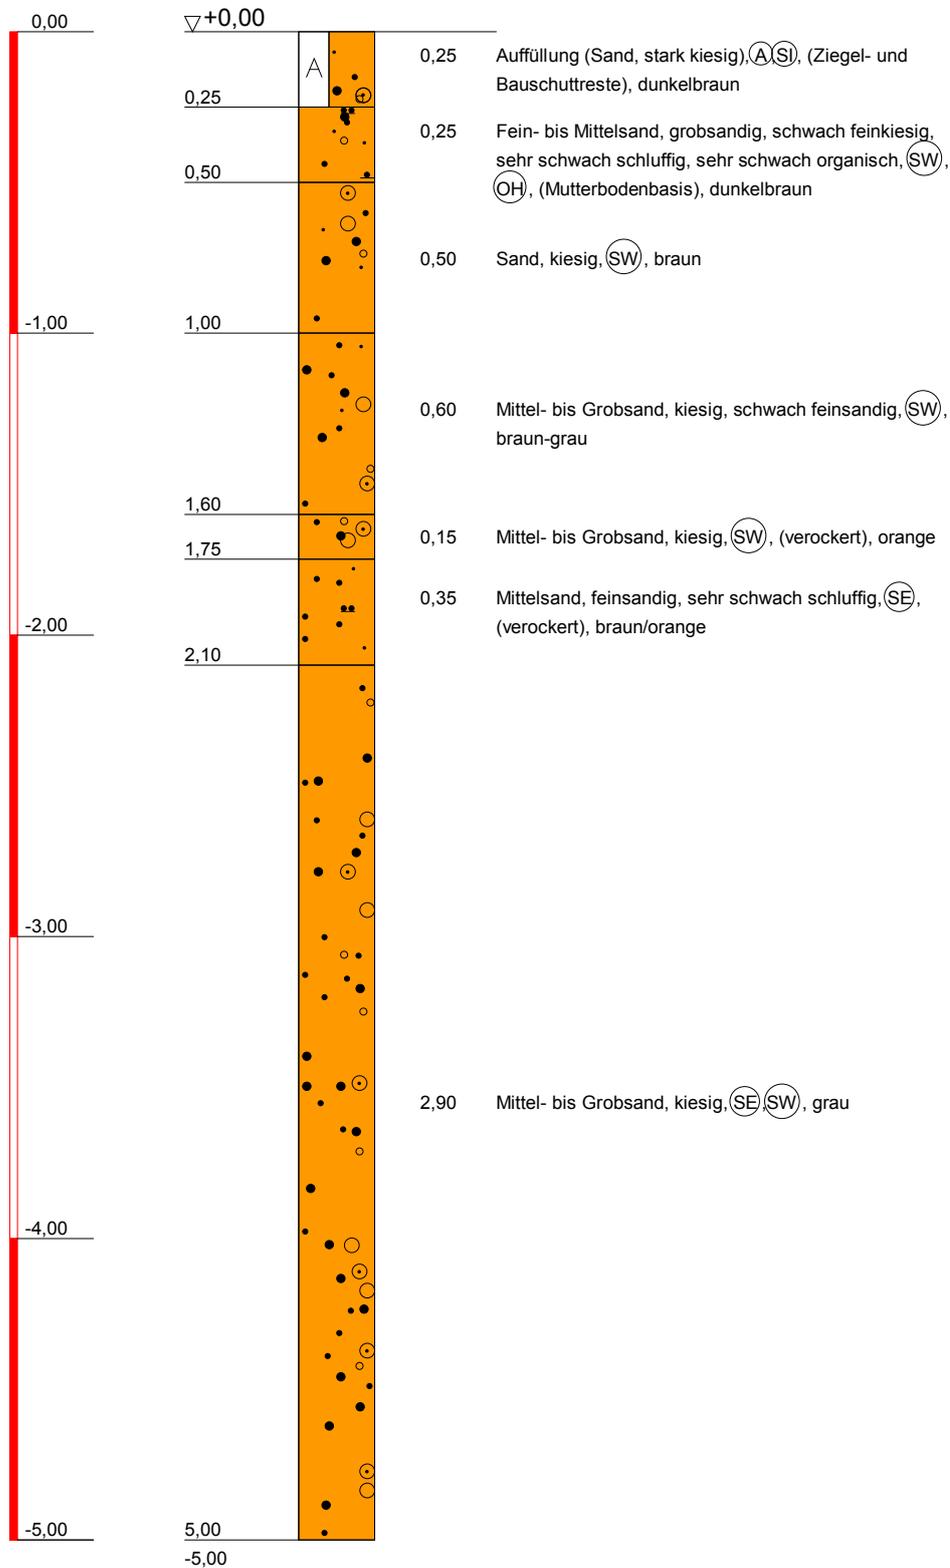
KRB 5

Bohrungen nach DIN EN ISO 22475	Ausgef. am: 10.05.2021	Ausgef. durch: Di/Go
Beschreibung der Bodenart und Bodenbeschaffenheit nach DIN 4023	Lage der Bohrpunkte nach Anlage: 1	Maßstab 1:25

Die in der Fläche des Lagerplatzes durchgeführten Kleinrammbohrungen KRB 5, KRB A, KRB B und KRB C zeigen bis in Tiefen zwischen rd. 0,20 m und rd. 0,50 m unter GOK aufgefüllten, kiesigen Sand mit geringem Ziegel- und Bauschuttanteil (KRB 5, KRB B), umgelagerten Mutterboden, der mit Kies durchsetzt ist (KRB C), und mit Steinen durchsetzten natürlichen Mutterboden (KRB A).
