Bebauungsplan 09/11
„Am Ortfelde“

31275 Lehrte – Steinwedel

Beurteilung der
Versickerungsfähigkeit
und Ergebnisse der
Schadstoffuntersuchung

Proj.-Nr.: **I 18 860**

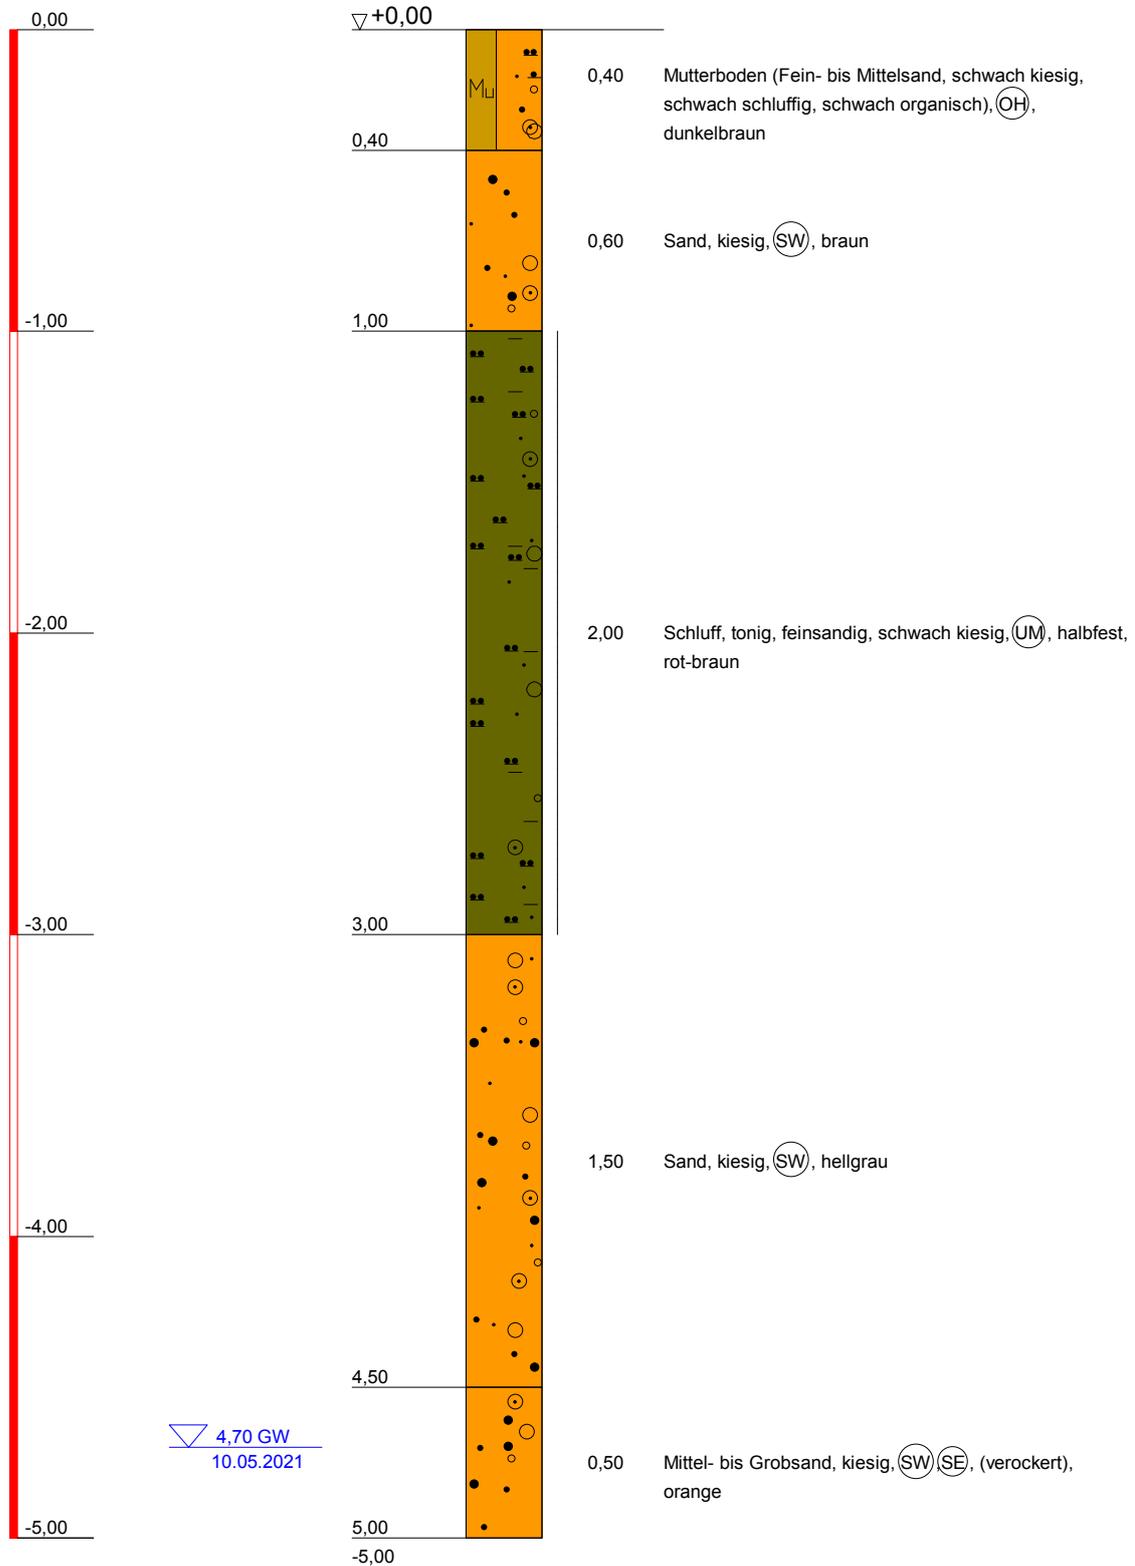
Bohrungen nach DIN EN ISO 22475	Ausgef. am: 10.05.2021	Ausgef. durch: Di/Go
Beschreibung der Bodenart und Bodenbeschaffenheit nach DIN 4023	Lage der Bohrpunkte nach Anlage: 1	Maßstab 1:25

An den Bohrpunkten KRB 3 und KRB 6 ist den Sanden und Kiessanden ein Geschiebelehmband zwischengeschaltet, das am Punkt KRB 3 in einem Tiefenbereich zwischen rd. 2,90 m und rd. 4,00 m unter GOK und am Punkt KRB 6 in einem Tiefenbereich zwischen rd. 1,00 m und rd. 3,00 m unter GOK liegt.

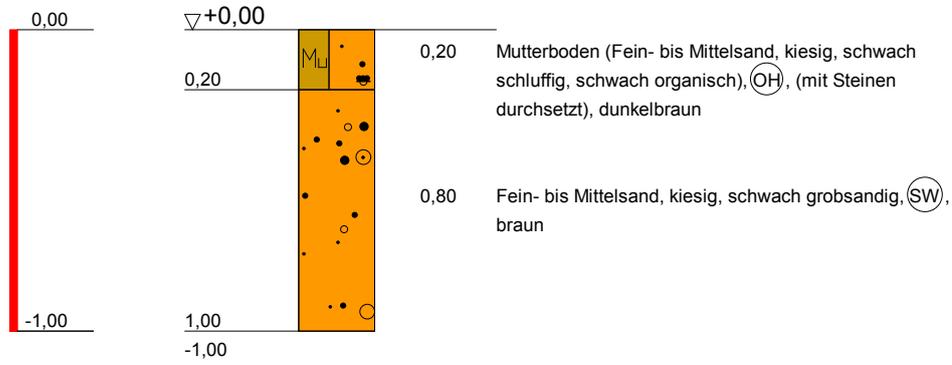
KRB A

Bohrungen nach DIN EN ISO 22475	Ausgef. am: 10.05.2021	Ausgef. durch: Di/Go
Beschreibung der Bodenart und Bodenbeschaffenheit nach DIN 4023	Lage der Bohrpunkte nach Anlage: 1	Maßstab 1:25

Die in der Fläche des Lagerplatzes durchgeführten Kleinrammbohrungen KRB 5, KRB A, KRB B und KRB C zeigen bis in Tiefen zwischen rd. 0,20 m und rd. 0,50 m unter GOK aufgefüllten, kiesigen Sand mit geringem Ziegel- und Bauschuttanteil (KRB 5, KRB B), umgelagerten Mutterboden, der mit Kies durchsetzt ist (KRB C), und mit Steinen durchsetzten natürlichen Mutterboden (KRB A).

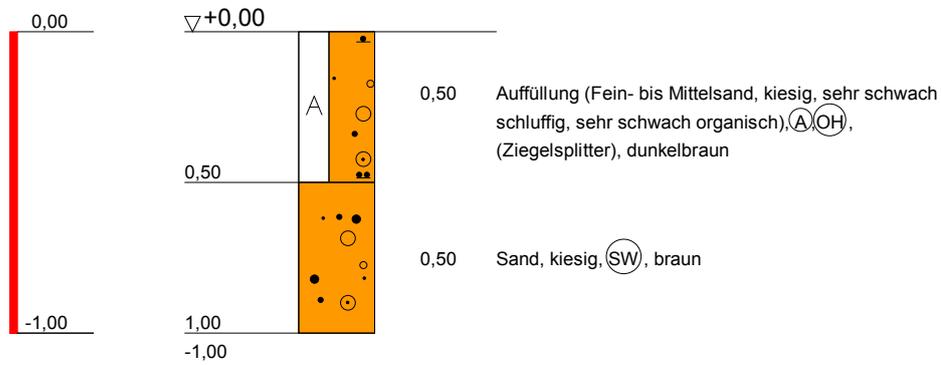
KRB B

Bohrungen nach DIN EN ISO 22475	Ausgef. am: 10.05.2021	Ausgef. durch: Di/Go
Beschreibung der Bodenart und Bodenbeschaffenheit nach DIN 4023	Lage der Bohrpunkte nach Anlage: 1	Maßstab 1:25
