06.11.2024

Lehrte

2. Informationsveranstaltung zu den aktuellen Erkenntnissen „Lehrte Süd“

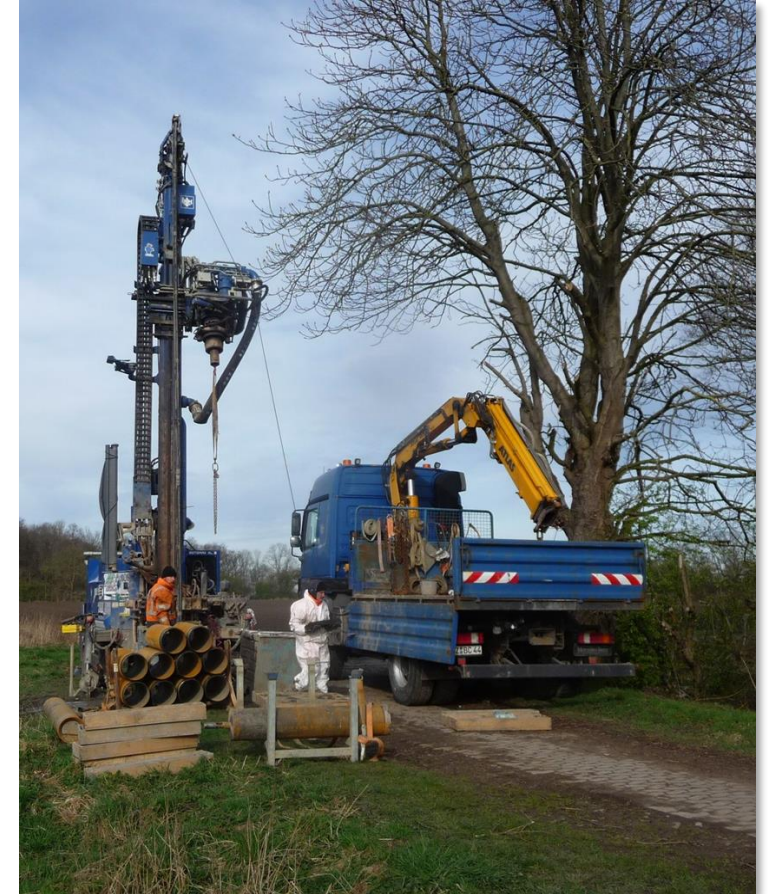
- Weitere Beprobung der vorhandenen GW-Messstellen
- Beprobung Lehrter Bach (Wasserprobe → Hydrochemische Parameter)

Hydrogeologische Untersuchungen

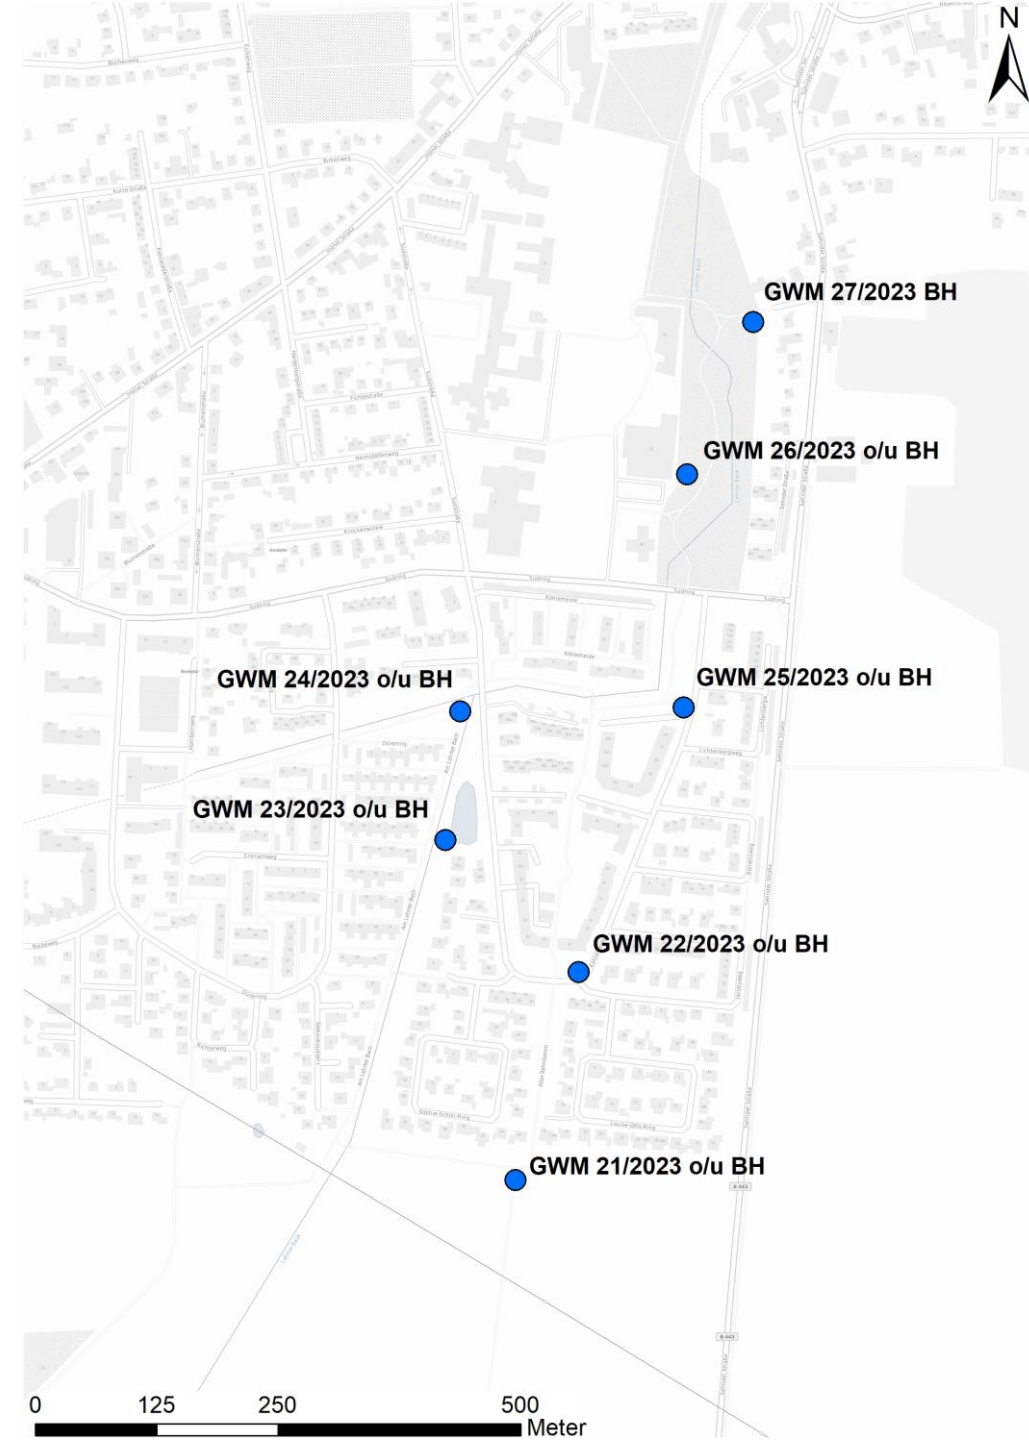
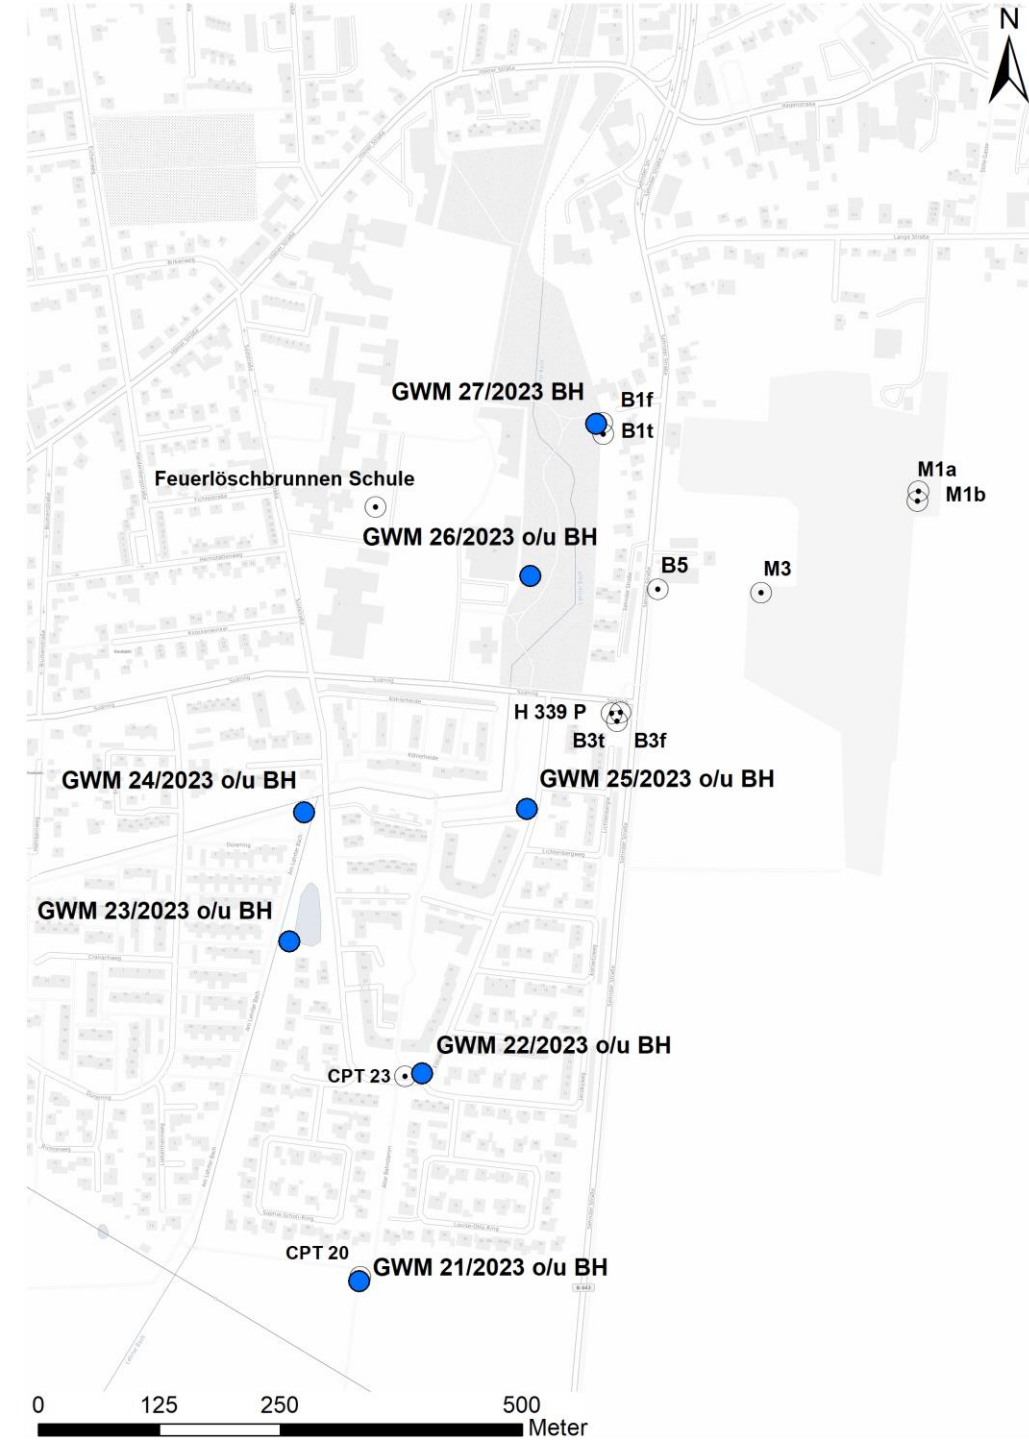
Messstellen Lehrte Süd

- Zehn Bestandsmessstellen
 - Insbesondere Monitoring Hausmülldeponie
 - Bis ca. 20m Tiefe
 - Beprobung im halbjährlichen Turnus
- Bestandsmessstellen durch 13 Neubohrungen ergänzt
 - Sechs flachere und sieben tiefere Messstellen
 - Tiefste Messstelle bis 39m

➔ Umfangreiches Messstellennetz vorhanden

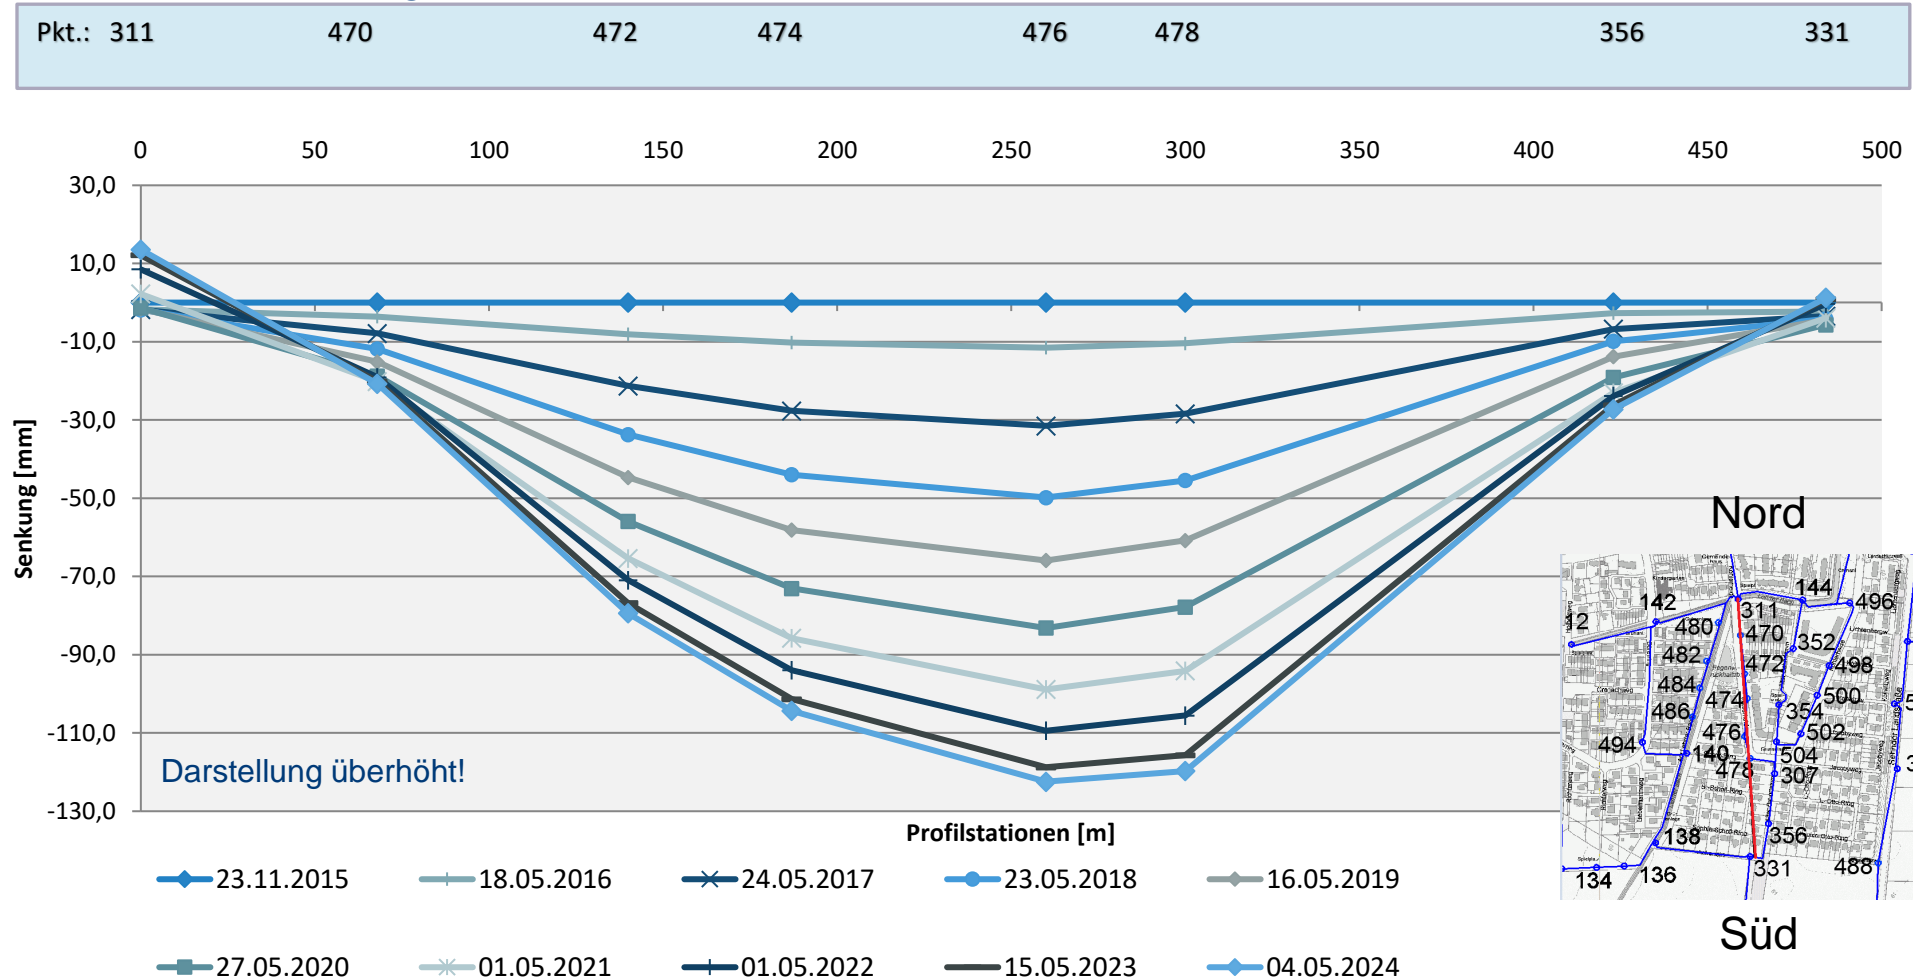
Erfassung Senkungsgeschehen: Nivellement

Absolutsenkungen von Höhenfestpunkten im Profil Nord-Süd

Beobachtungszeitraum 11/2015-05/2024 (8,5 Jahre)

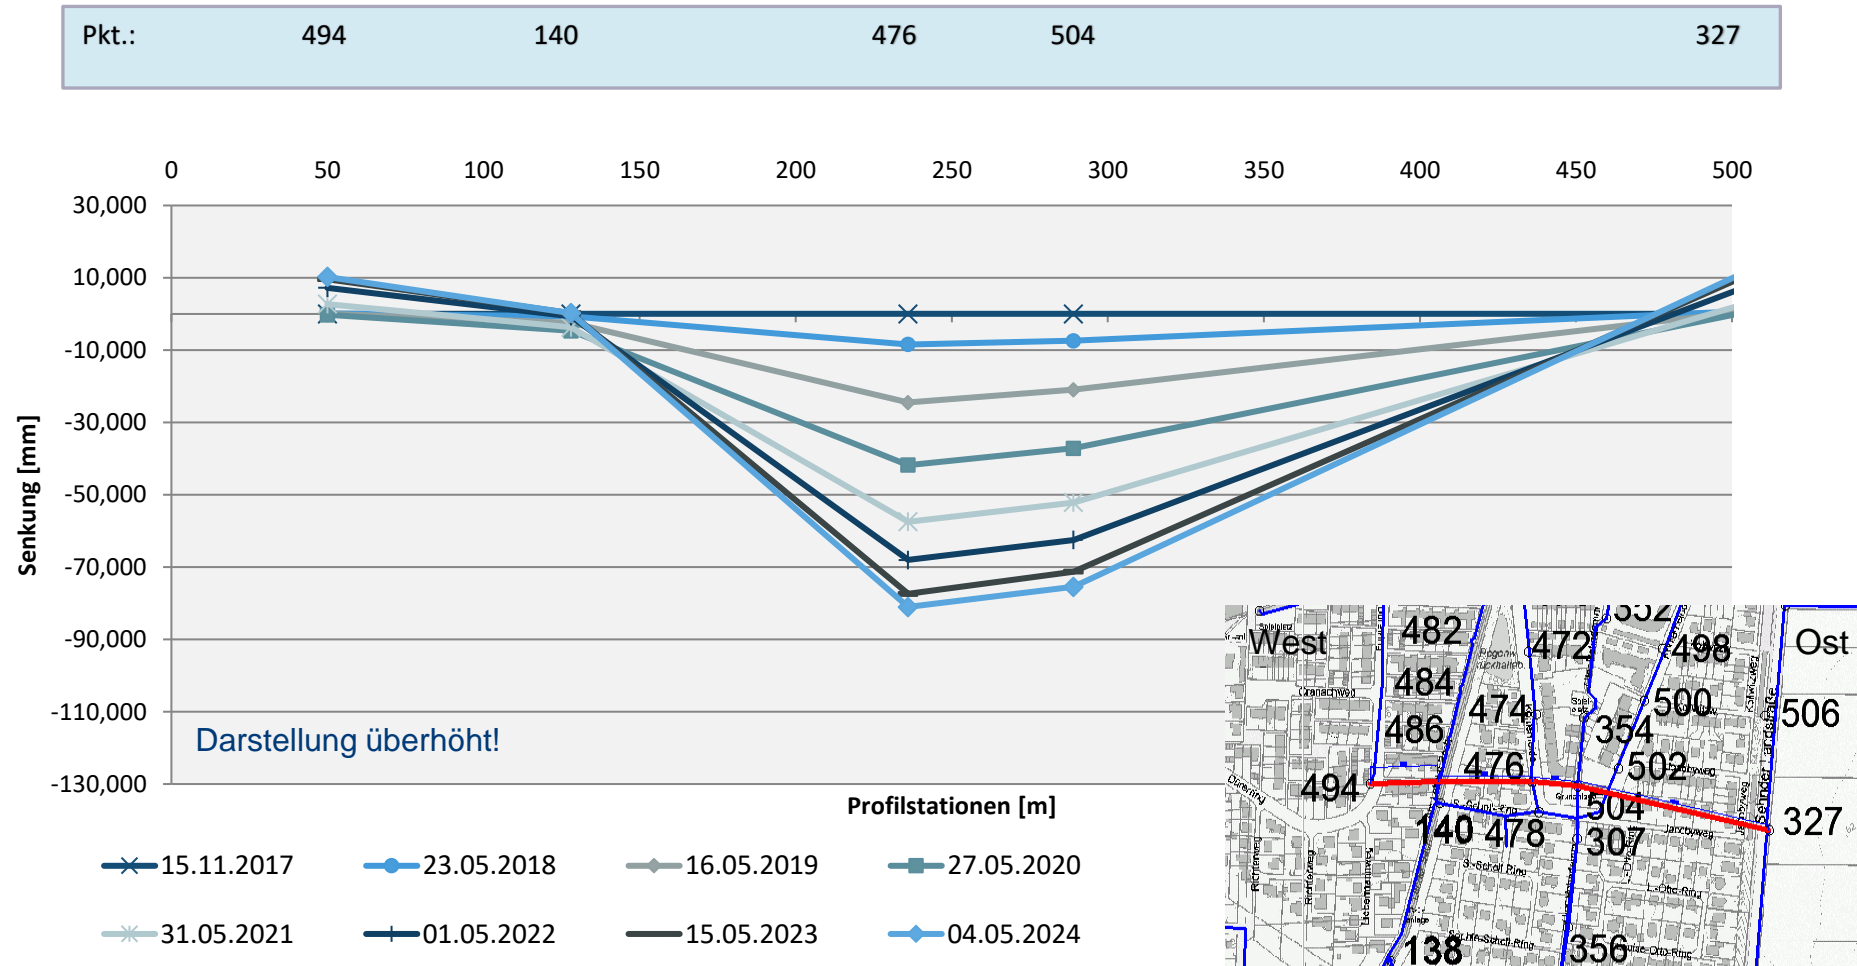
Erfassung Senkungsgeschehen: Nivellement

Absolutsenkungen von Höhenfestpunkten im Profil **West-Ost**
 Beobachtungszeitraum 11/2017-05/2024 (6,5 Jahre)

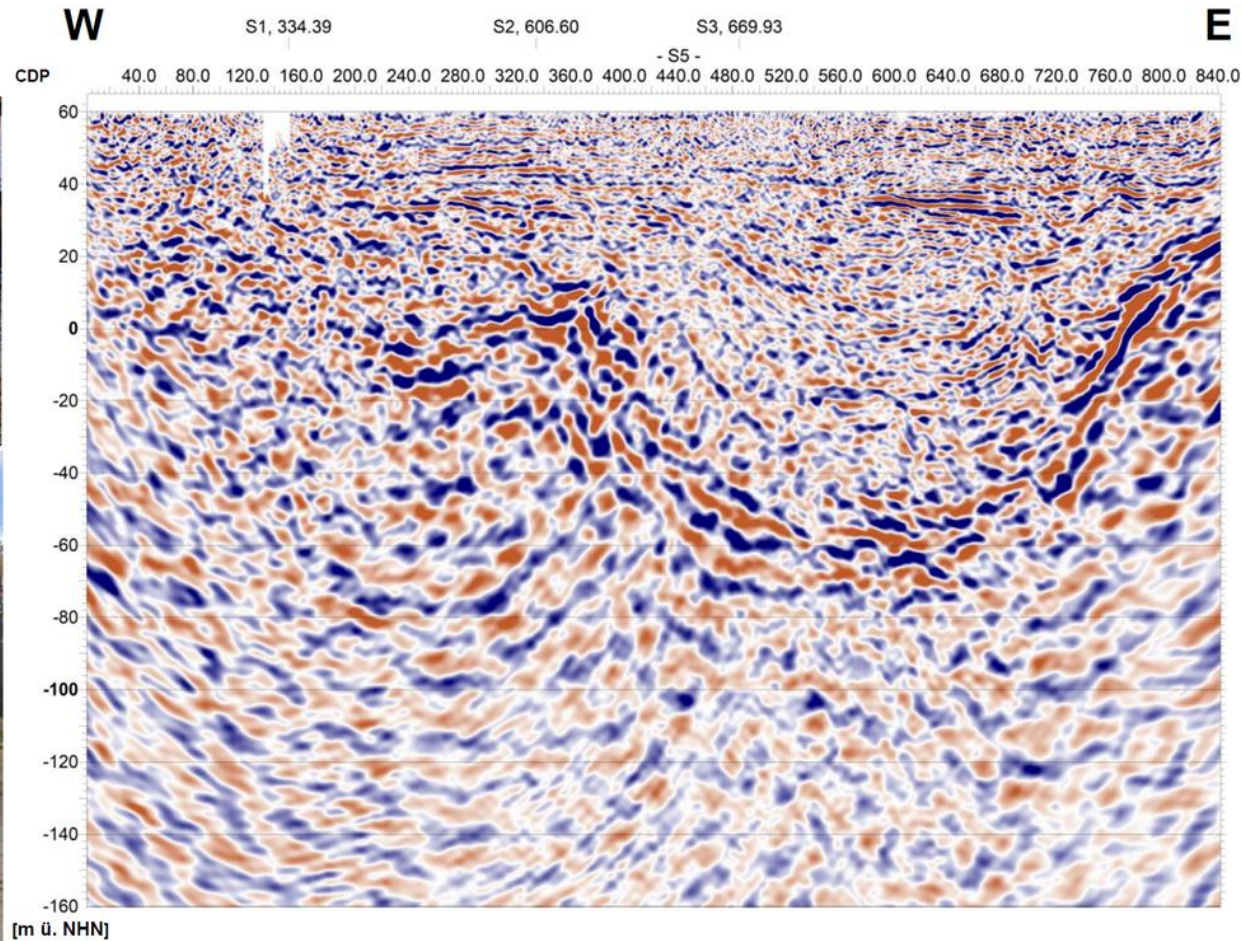
Profil S5

Seismische Sektion

SH-Wellenmessung – Tiefenmigration

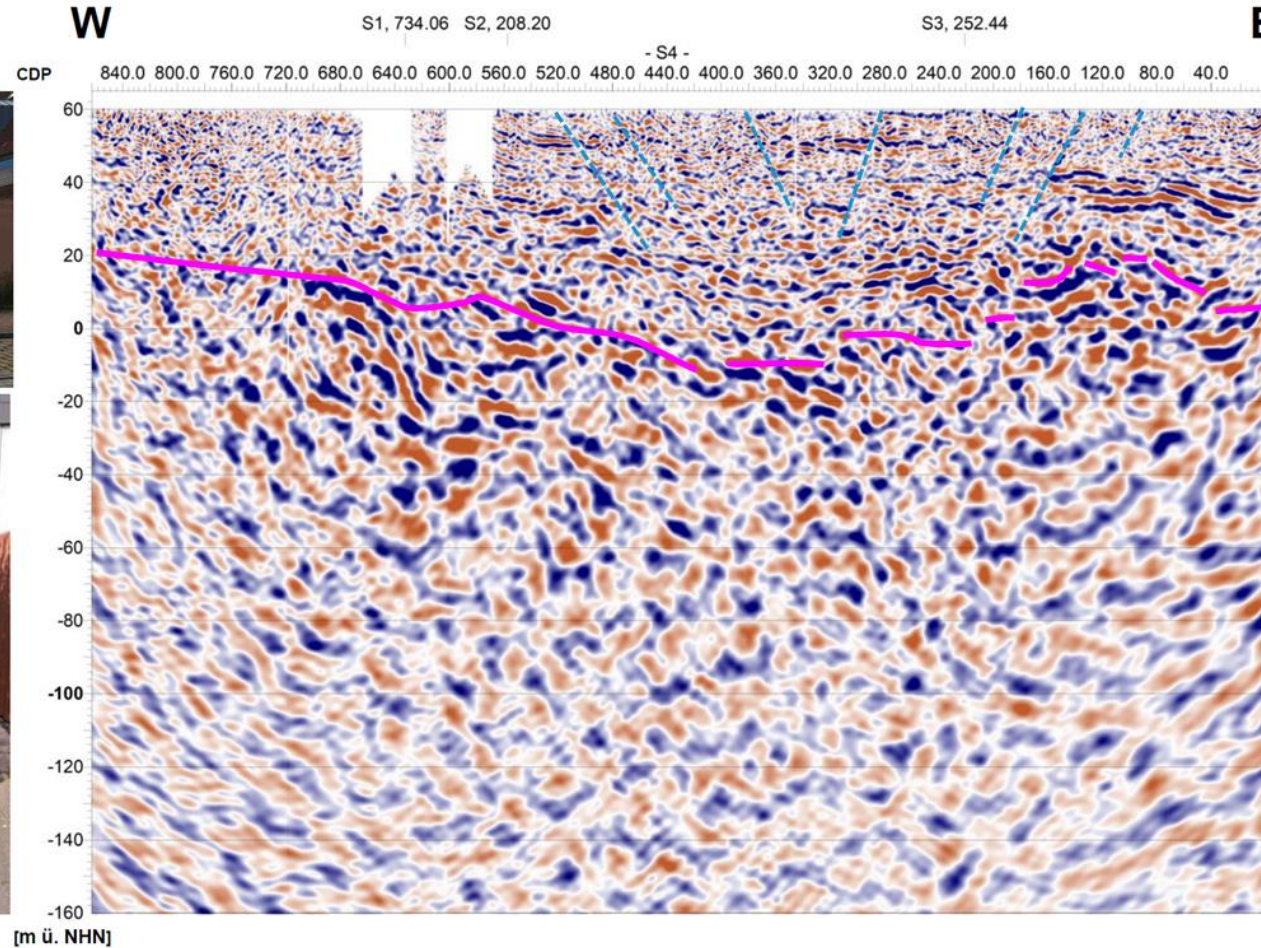
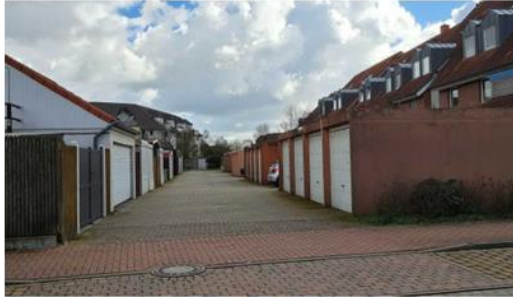
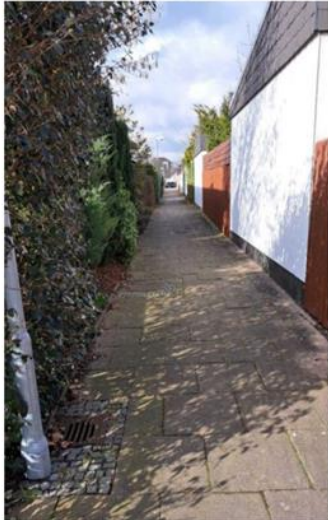
Profil S4

Seismische Sektion und Interpretation Top Gipshut

SH-Wellenmessung – Tiefenmigration

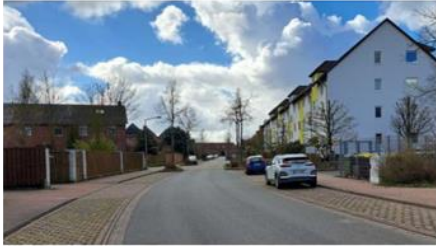
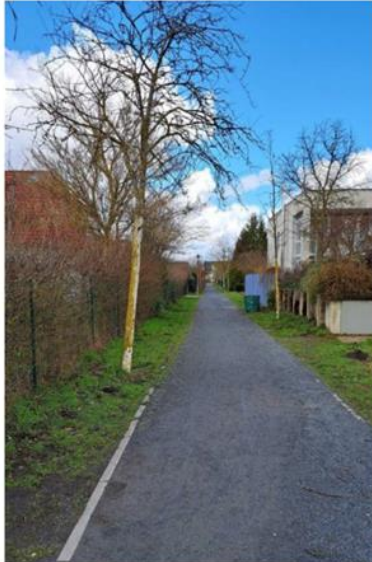
Profil S3

Seismische Sektion und Interpretation Top Gipshut

SH-Wellenmessung – Tiefenmigration

GWM 22, E.T.: 41 m
S S5, 485.19 S4, 220.91 N
- S3 -
CDP 960.0 920.0 880.0 840.0 800.0 760.0 720.0 680.0 640.0 600.0 560.0 520.0 480.0 440.0 400.0 360.0 320.0 280.0 240.0 200.0 160.0 120.0 80.0 40.0

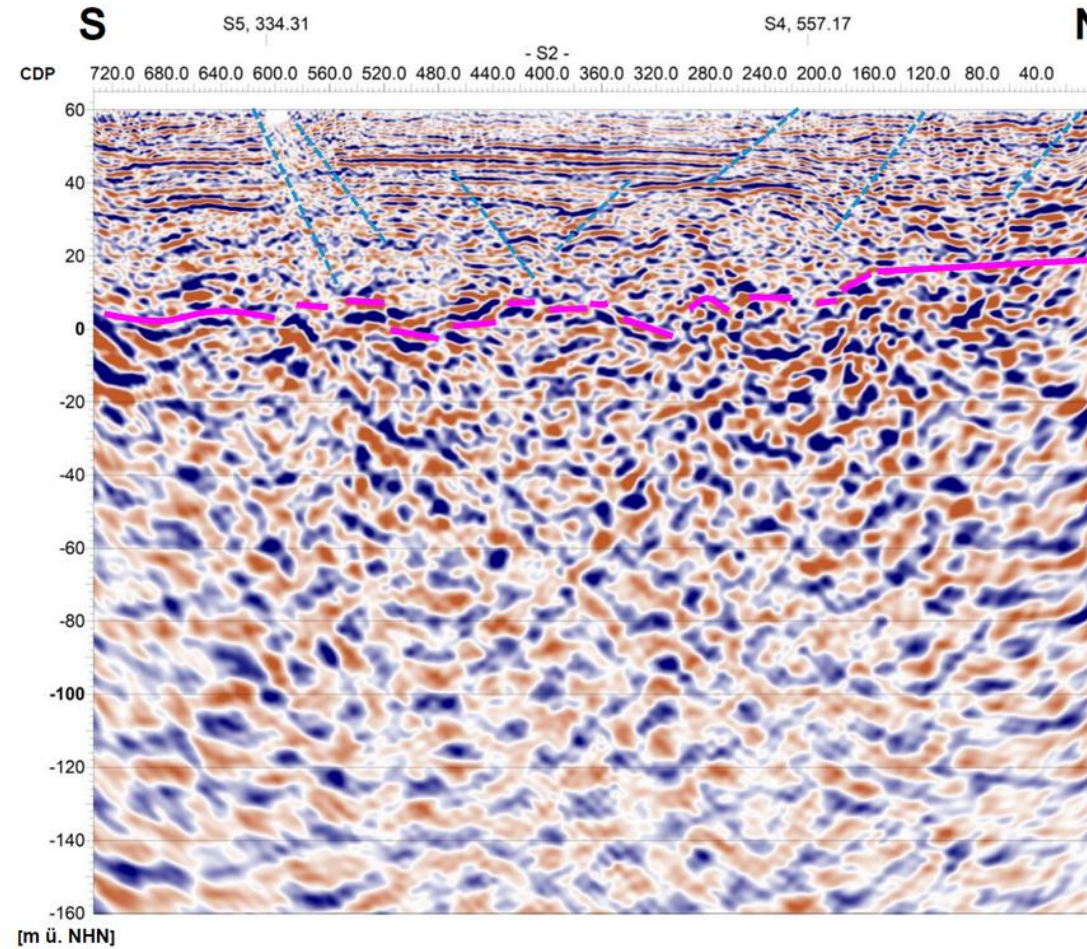
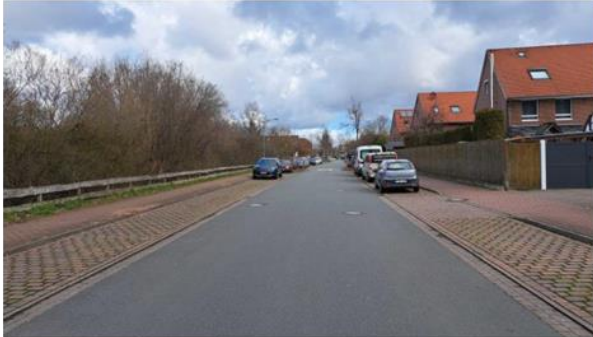
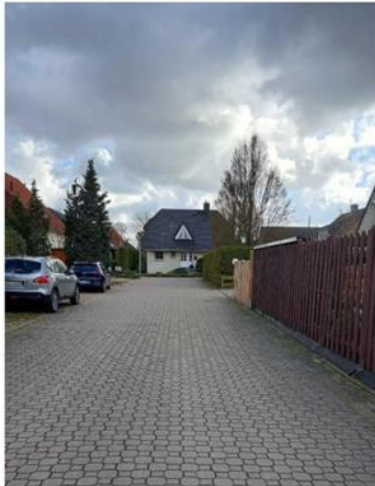
Profil S2

Seismische Sektion und Interpretation Top Gipshut

SH-Wellenmessung – Tiefenmigration

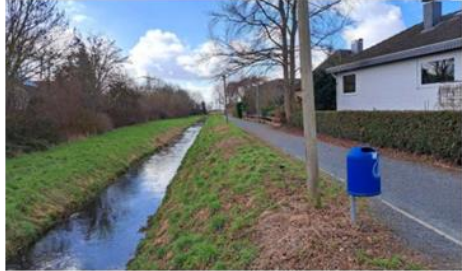
Profil S1

Seismische Sektion und Interpretation Top Gipshut

SH-Wellenmessung – Tiefenmigration

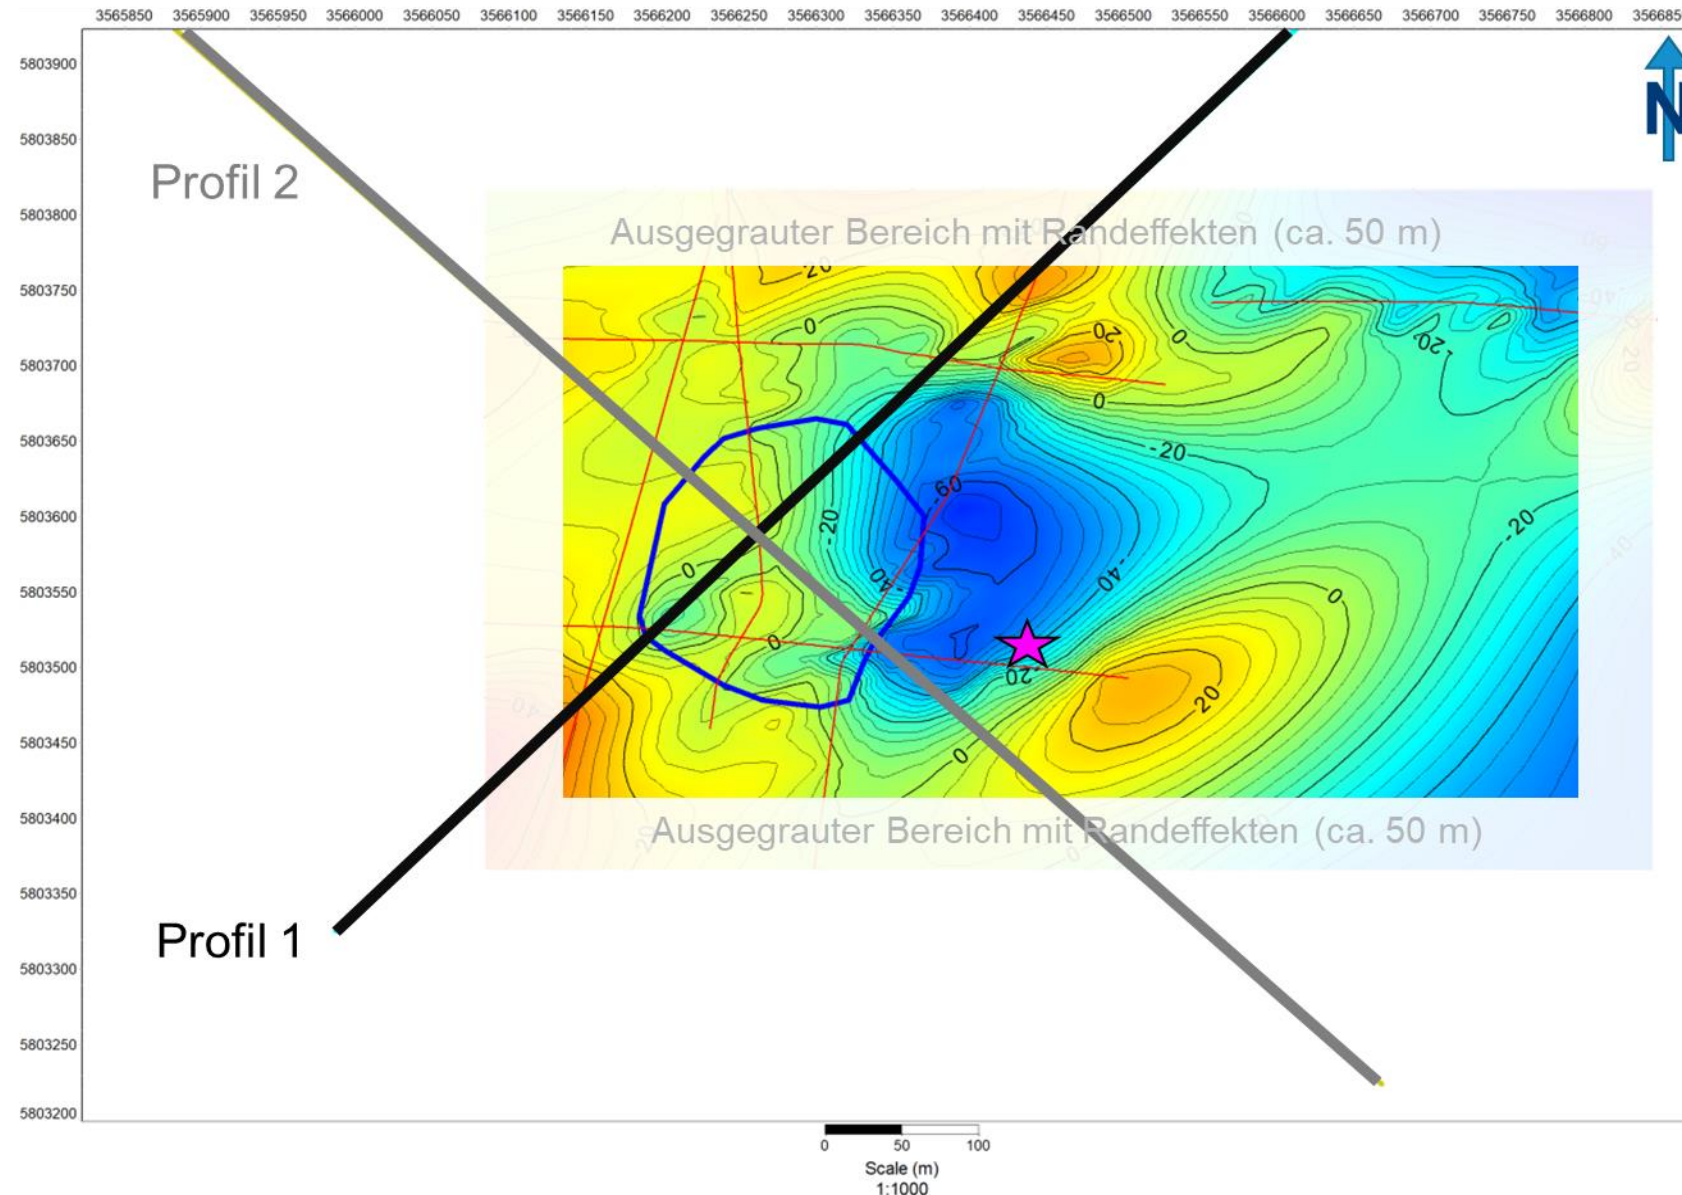
2D Konstruktion Oberfläche Gipshut

Tiefe zur Oberfläche
Gipshut [m NN]; GOK:
~61.5 m

○ Einwirkungsbereich

— Profile Seismik

★ TB Hugo III mit Top
Gipshut bei -30 m NN
(entspricht -91.5 m u.
GOK)

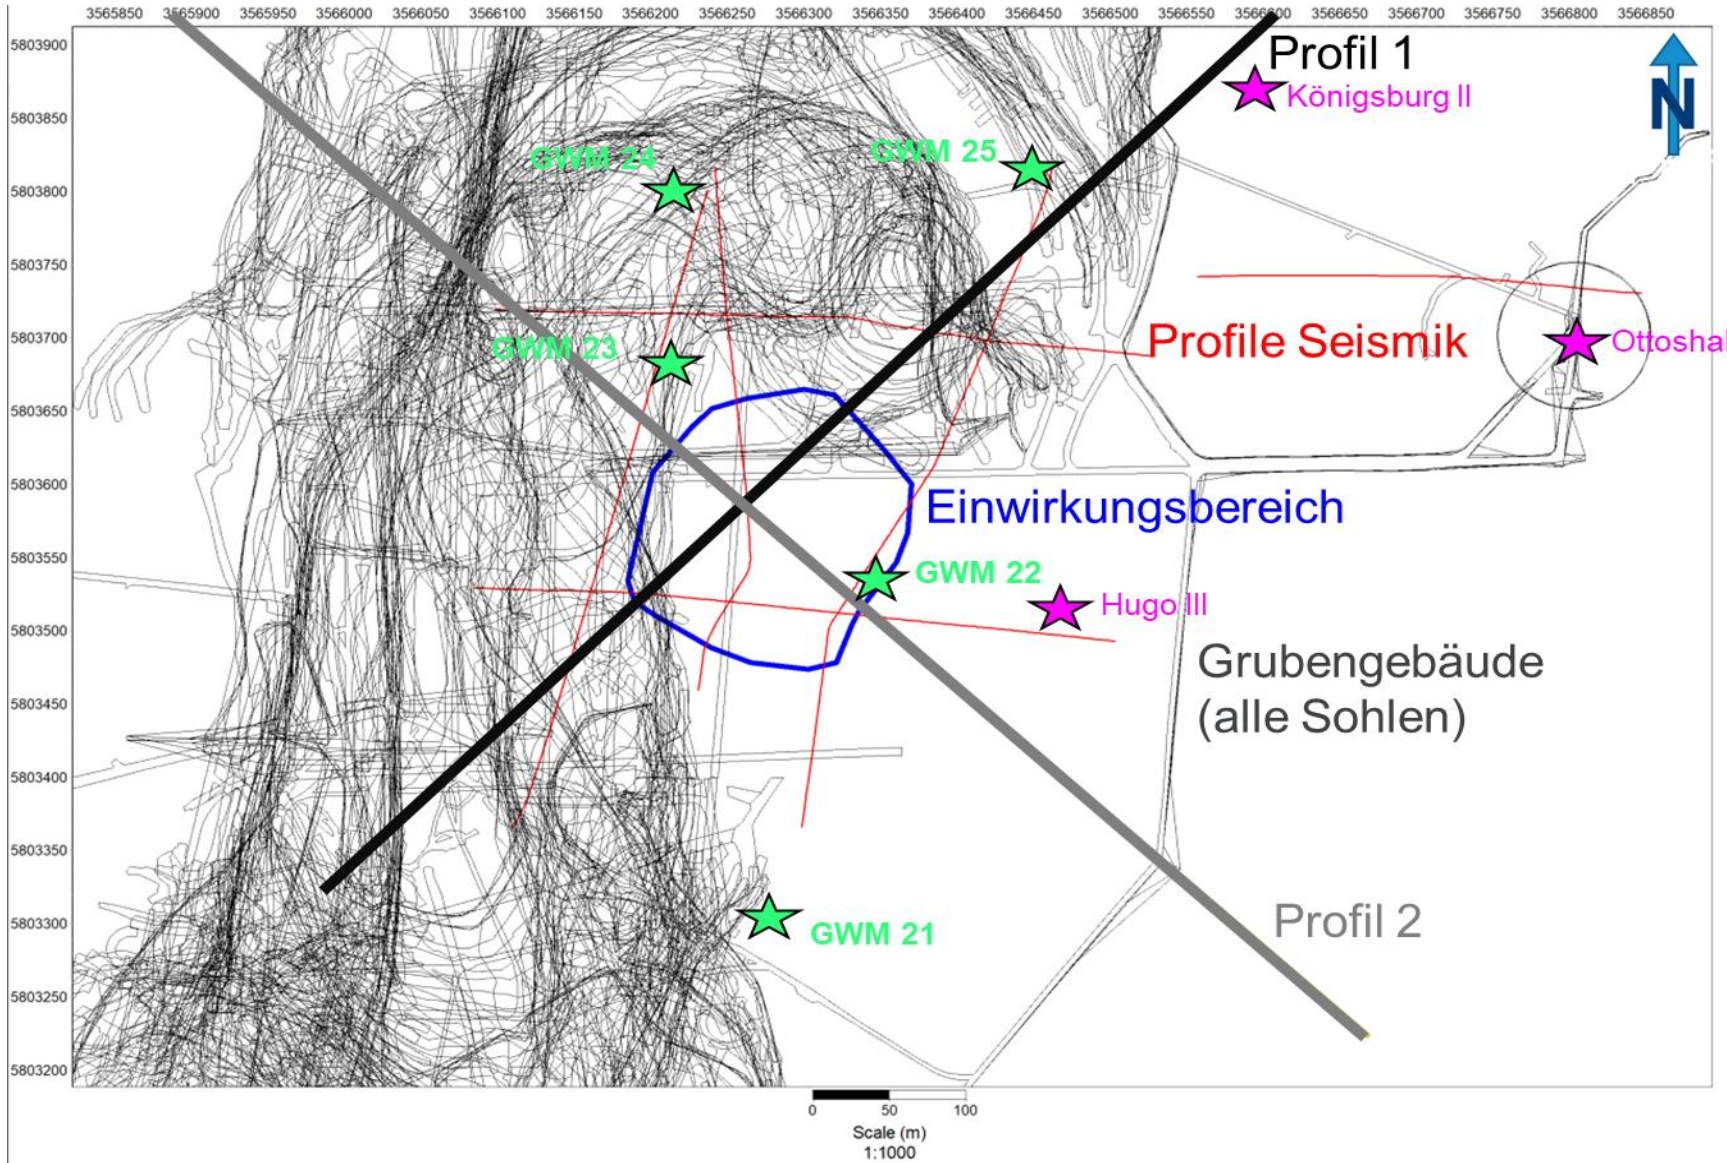
Konstruktion geologischer Profile – Lage Grubengebäude

- Gipshutkonstruktion auf Grundlage der Seismik
- Lage des Grubengebäudes in Profilebene inkl. Information über Abbaue (Lage der Kaliflöze)
- Geologischer Grundriss der 350, 400 und 900 m-Sohle
- Salzspiegelkonstruktion aus Altdaten

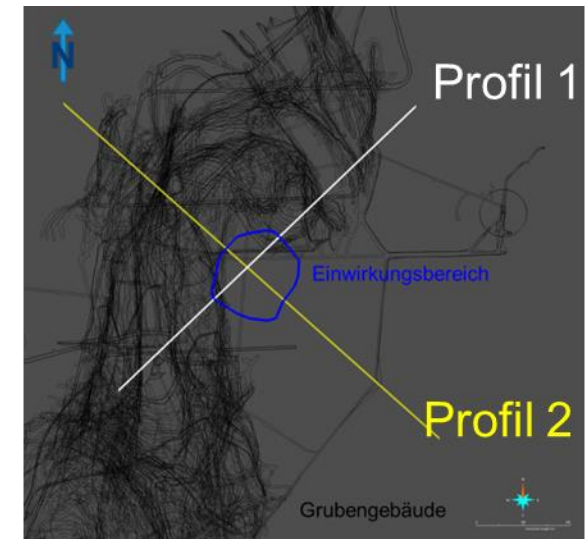
Übersicht Profil 1

- Na2 (Staßfurt Steinsalz)
- K2 (Kaliflöz Staßfurt)
- A3 (Hauptanhydrit)
- A3 (Leine Steinsalz)
- A3 (Kaliflöz Ronnenberg)
- T4 (Roter Salzton)
- Na4 (Aller Steinsalz)

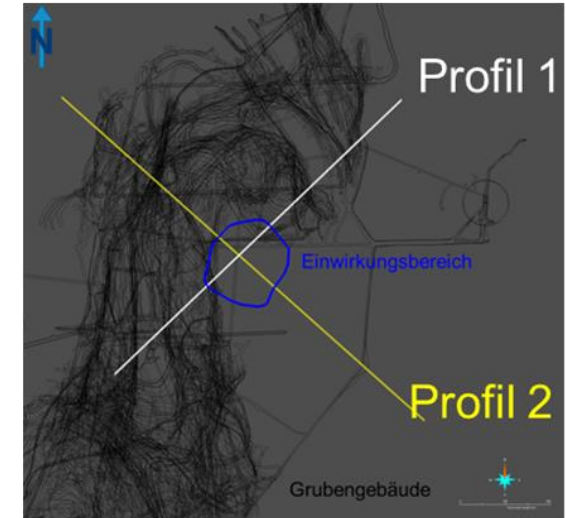
Geologisches Profil 1 – inkl. Absolutsenkungen

- Na2 (Steißfurt Steinsalz)
- K2 (Kaliflöz Steißfurt)
- A3 (Hauptanhydrit)
- A3 (Leine Steinsalz)
- A3 (Kaliflöz Ronnenberg)
- T4 (Roter Salzton)
- Na4 (Aller Steinsalz)

- Seismik: Oberflächennaher Untergrund (Quartär und Tertiär) sehr heterogen → keine durchgehenden Reflexionen
- Seismik: Starke Morphologie im Gipshut
- Seismik: Hinweise auf Störungen im oberflächennahen Untergrund
- Bohrungen: Heterogener Untergrund mit unterschiedlichsten Wechseln einzelner Materialien
- Profilkonstruktionen: Klärung der Lagerungsverhältnisse im Salzstock
- Profilkonstruktionen: Darstellung der Durchbauung (Abbaue und Strecken) unterhalb von Lehrte Süd
- Profilkonstruktionen: Korrelation zwischen Lage von Anhydritklippen mit Bereichen hoher Gipshutmächtigkeit
- Profilkonstruktionen: Korrelation zwischen Morphologie des Gipshutes und Absolutsenkungen

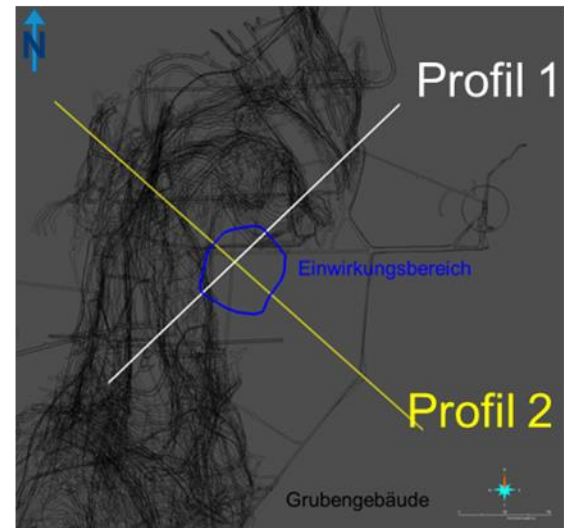
Geologisches Profil 2 – inkl. Absolutsenkungen

- Na2 (Steißfurt Steinsalz)
- K2 (Kaliflöz Staßfurt)
- A3 (Hauptanhydrit)
- A3 (Leine Steinsalz)
- A3 (Kaliflöz Ronnenberg)
- T4 (Roter Salzton)
- Na4 (Aller Steinsalz)
